## Letní povodeň na Dyji v roce 2006

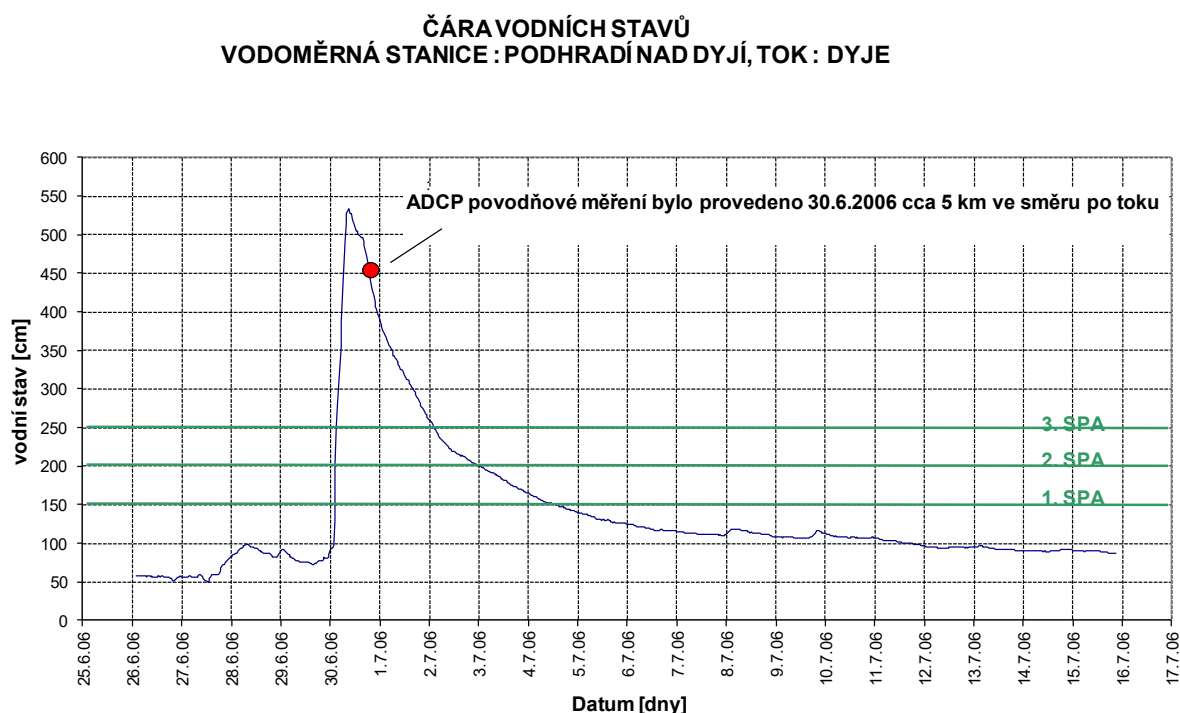
Graf 1 - Čára vodních stavů - vodoměrná stanice Podhradí nad Dyjí

Podíváme-li se na **čáru vodních stavů** ze stanice Podhradí z přelomu června a července (Graf 1), je zde zajímavý velmi strmý průběh vzestupné větve – vodní stav vzrostl během cca 10 hodin o **4,5 m !!** (v průtocích z cca 10 m<sup>3</sup>.s<sup>-1</sup>, což lze v daném profilu zhruba považovat za dlouhodobý normál, na 551 m<sup>3</sup>.s<sup>-1</sup> !!, tedy více než 50krát) - a to vše jen za cca půl dne!! Třetí, tedy nejvyšší stupeň povodňové aktivity (SPA) - stupeň ohrožení - je zde vyhlašován již při vodním stavu 250 cm. Povodňová vlna tohoto typu má menší objem než povodně z tání sněhu, též větší strmost a kratší dobu trvání.

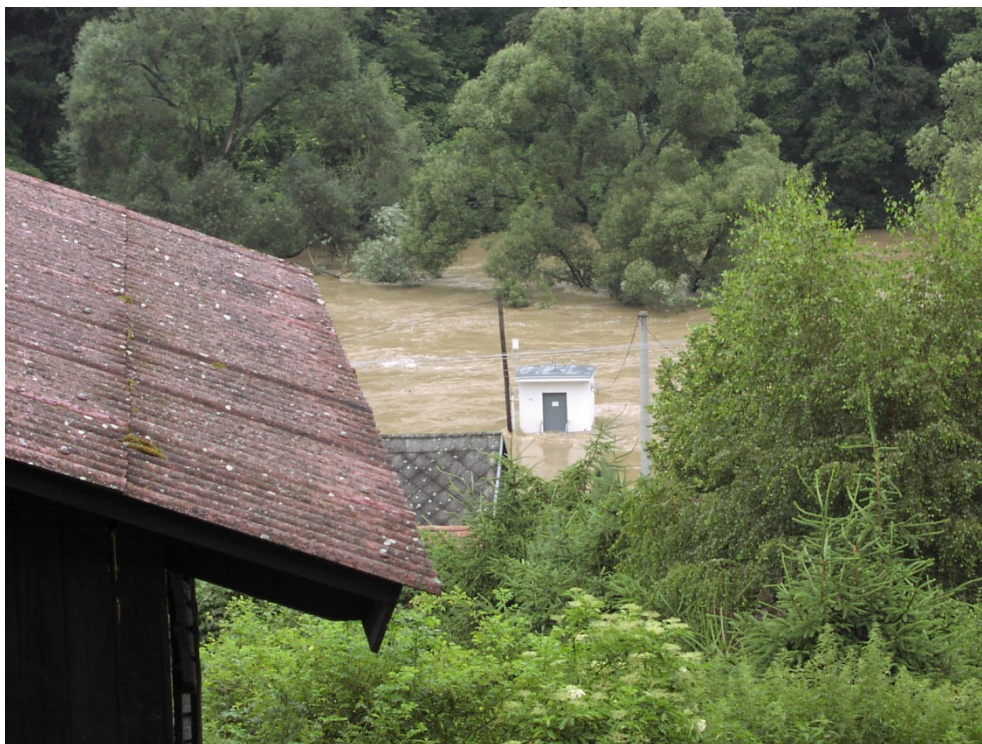
Obr.1 - Podhradí nad Dyjí - zaplavená vodoměrná stanice

Obec Podhradí nad Dyjí byla zaplavena, došlo k evakuaci asi 150 obyvatel obce. Obrázek 1 ukazuje vodoměrnou stanicí v rozvodněné řece. Výška hladiny se zastavila na vodním stavu 534 cm (kulminace), manometrický hladinoměr mohl zaznamenat kompletní časový průběh

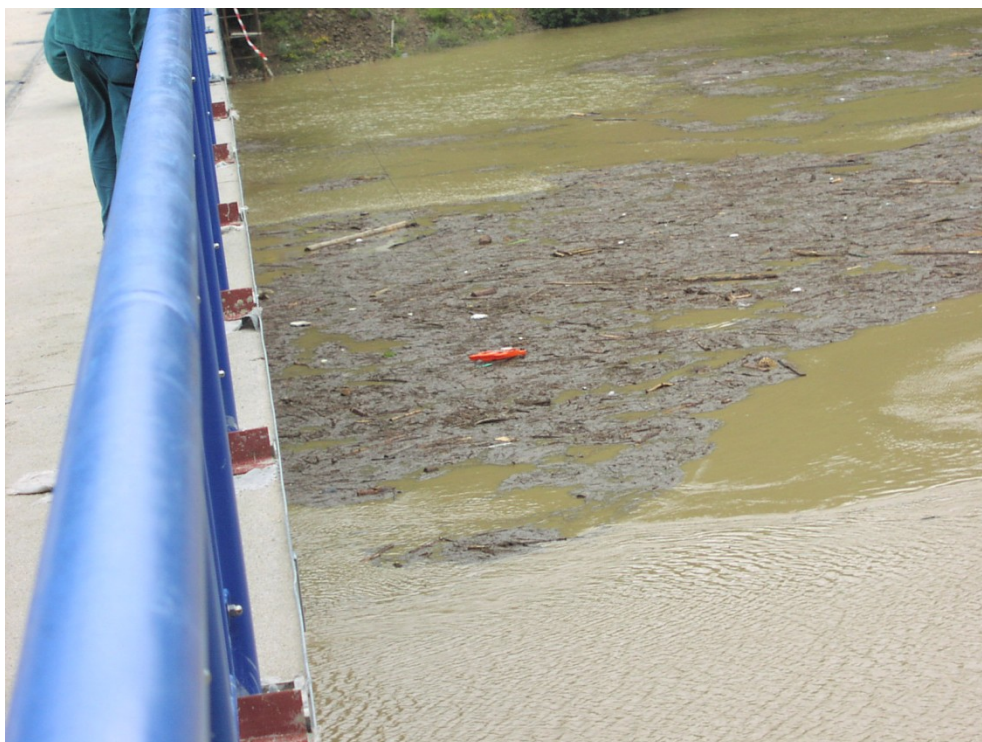
Obr.2 - ADCP měření v profilu s naplaveninami - most přes vodní nádrž Vranov - mezi obcí Bítov a hradem Cornštejn

povodně. Mostní konstrukce přes Dyji byla pro měření průtoků metodou ADCP (viz Zpravodaj 6/2006) nepřístupná, proto bylo přistoupeno k měření cca 5 km pod profilem Podhradí. Přes nesporné výhody a rychlost však mají i nejmodernější způsoby měření průtoků své limity - měření v profilu toku vzhledem k unášeným naplaveninám zde nebylo jednoduché (Obr. 2). Pro bližší představu řekou proplouvaly třeba i kmeny stromů nebo i celé stromy.

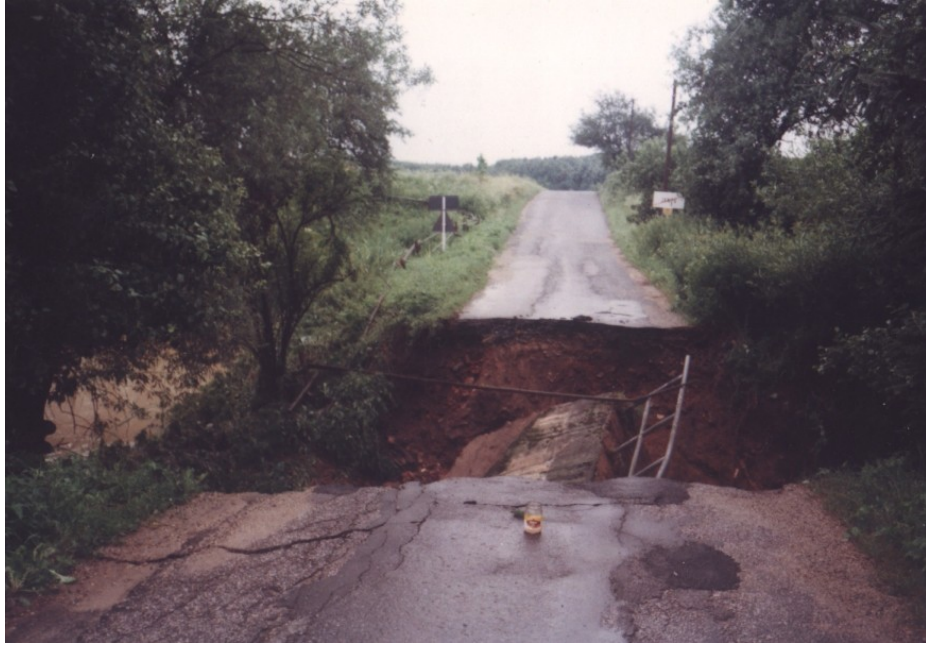
Obr.3 - Škody po extrémních srážkách - most přes místní potok v Janově

Ničivou sílu přívalových dešťů dokumentuje též obrázek 3, kde jsou vidět škody na komunikaci v Janově.
