Odvodnění jezerní nádrže Ha!Ha! a
následné geomorfologické dopady
na dolním toku řeky Ha!Ha!, Quebec,
Kanada

G.R. Brooks, D. E. Lawrence

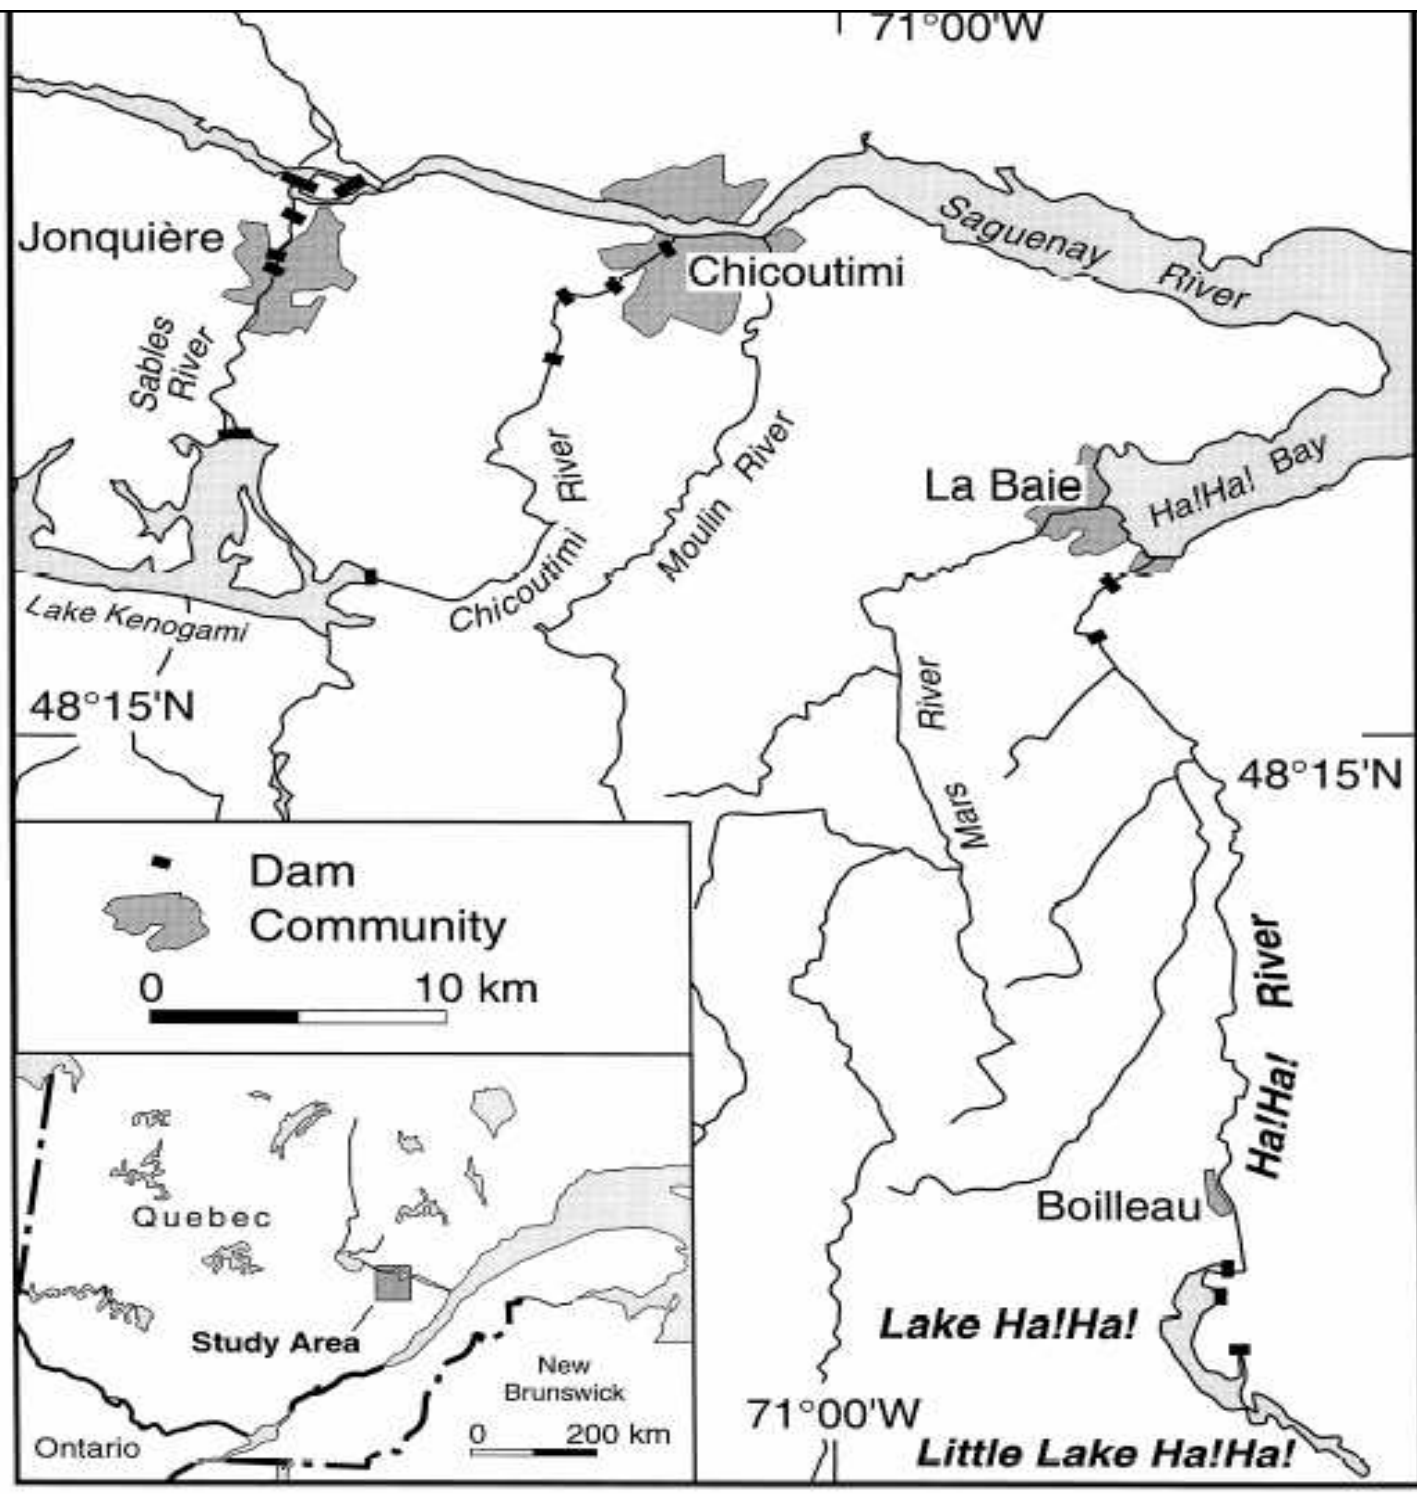
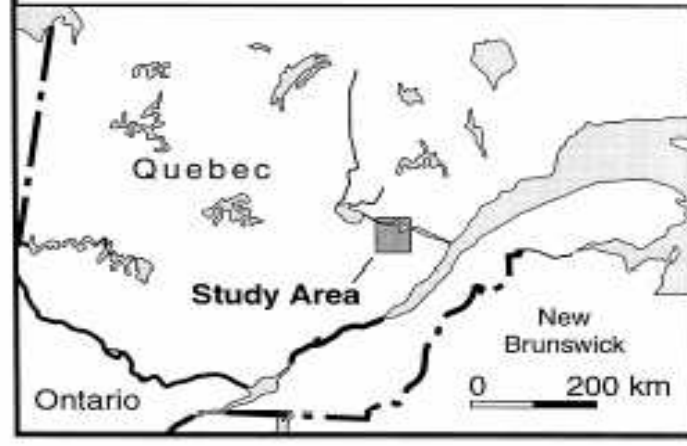
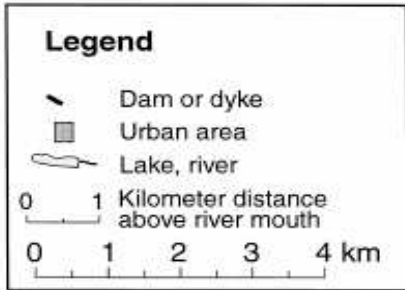
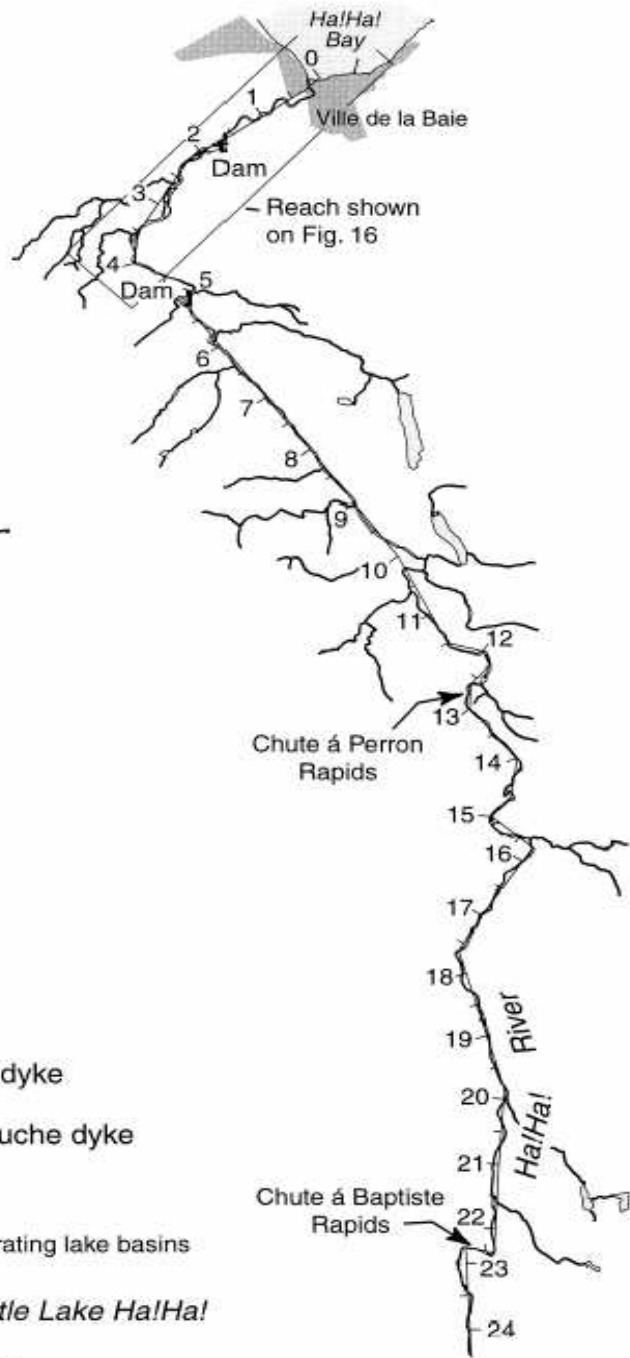
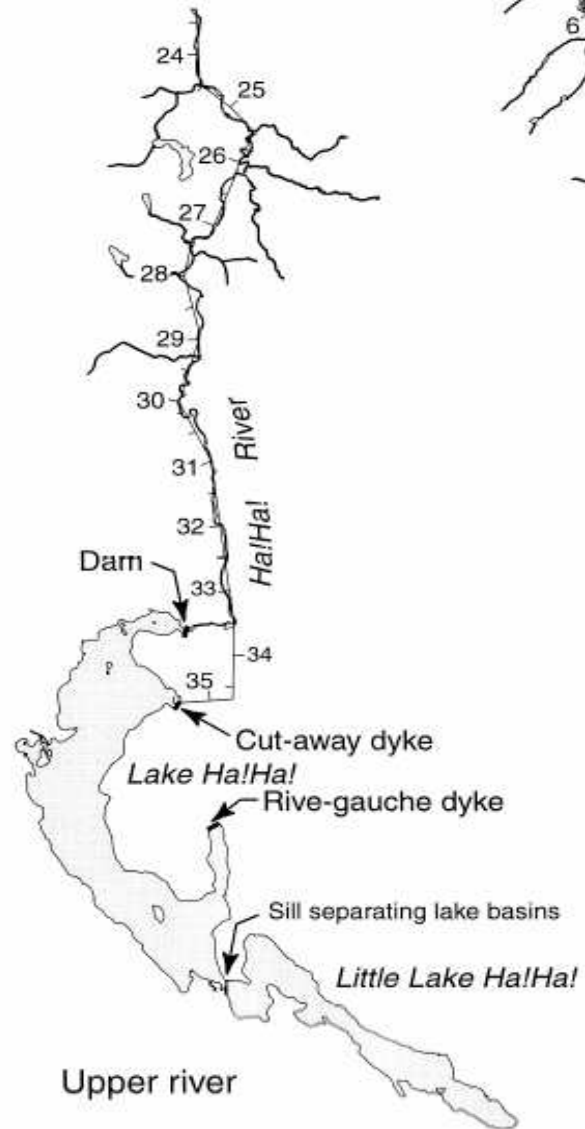
- Úhrn srážek: 251,4 mm v průběhu 36 hodin
- Zvýšení hladiny jezera na úroveň 380,91 m. n. m. (max. 381,06 m. n. m.) → hladina pouze 0,15 m pod korunou přehrady → došlo k přetečení (o 0,26m) a erozi boční hráze (max. úroveň 380,65 m. n. m.)
- Vznikl nový odtokový kanál – šířka 130 m, hloubka 14 m, délka 2 km
- Snížení úrovně vodní hladiny jezera o 13 m (malé nádrže o 2 m)

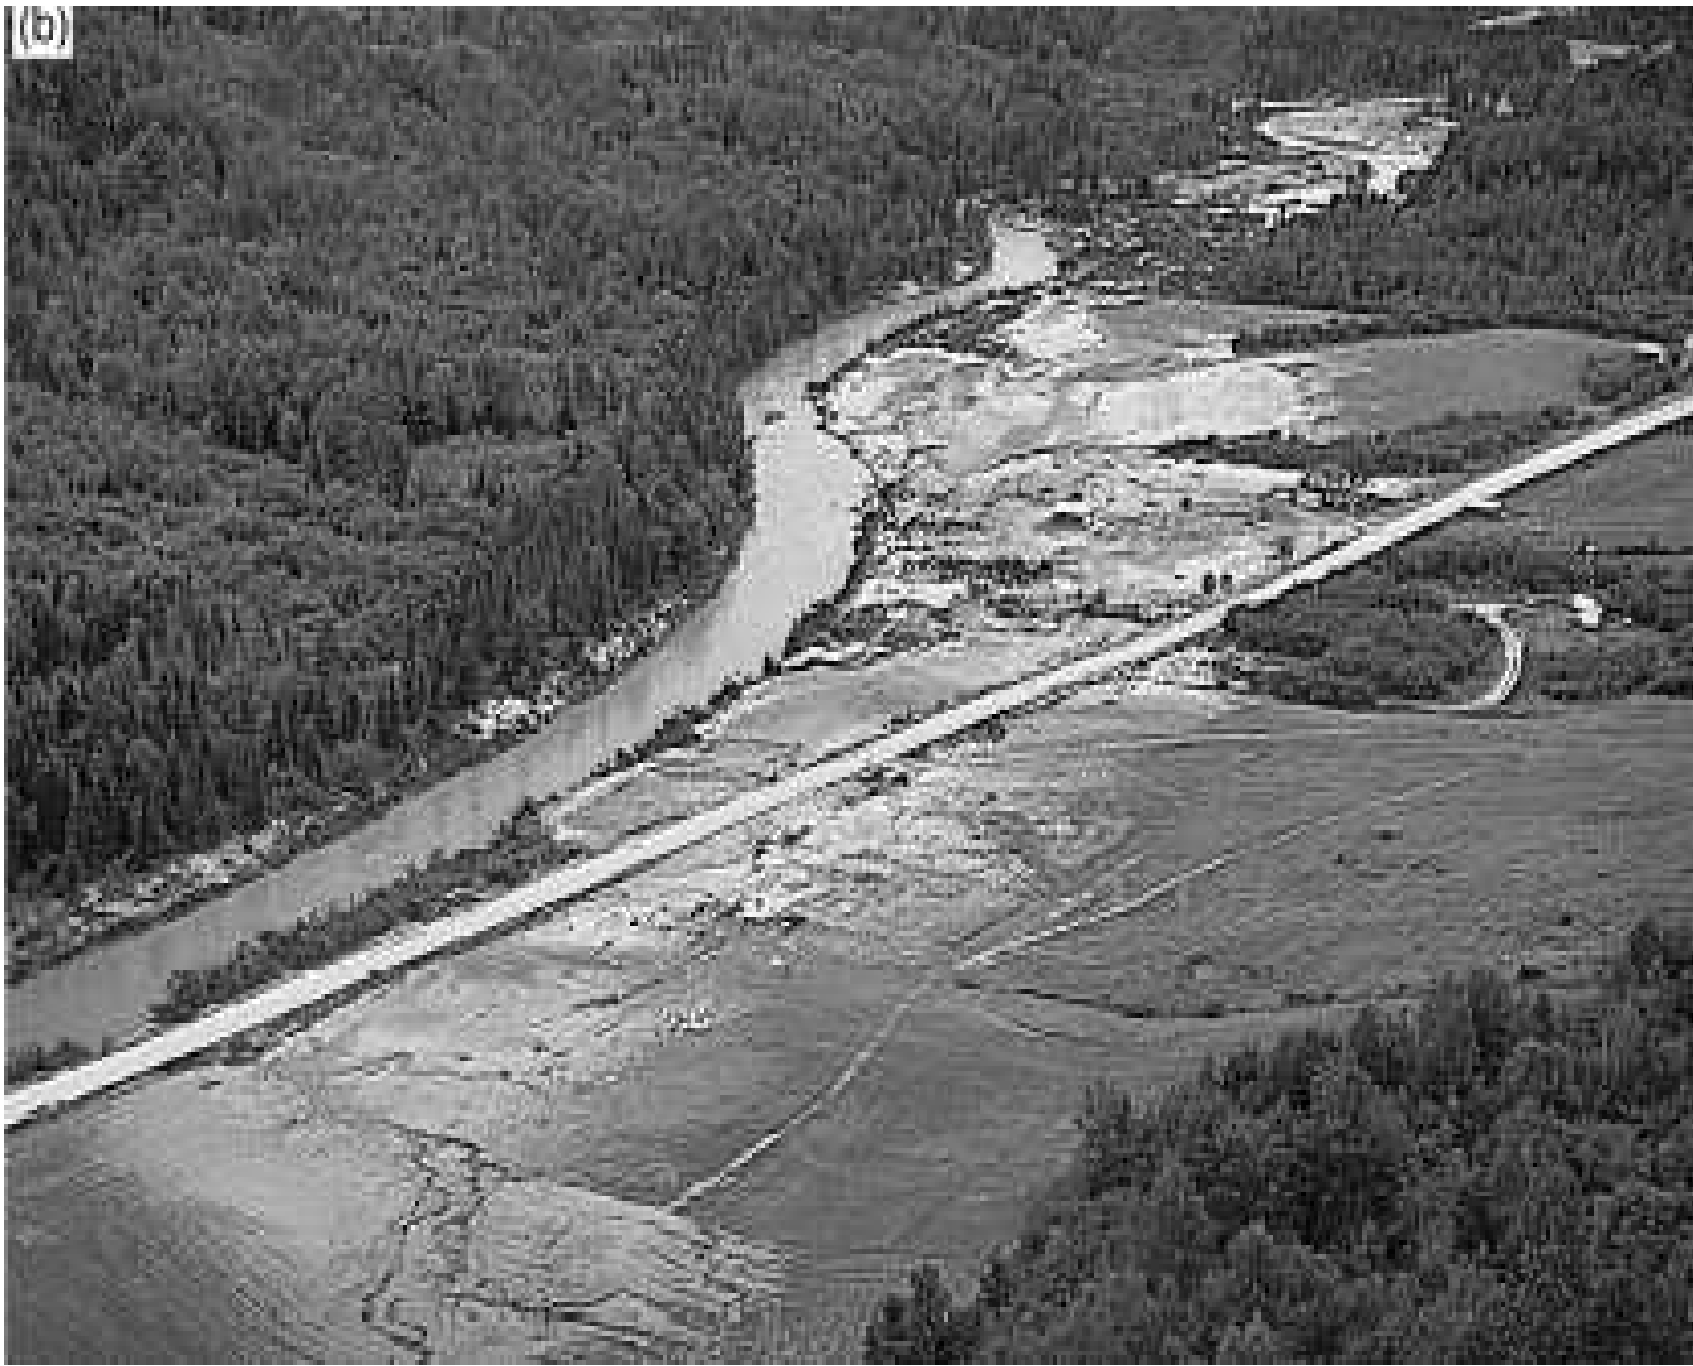
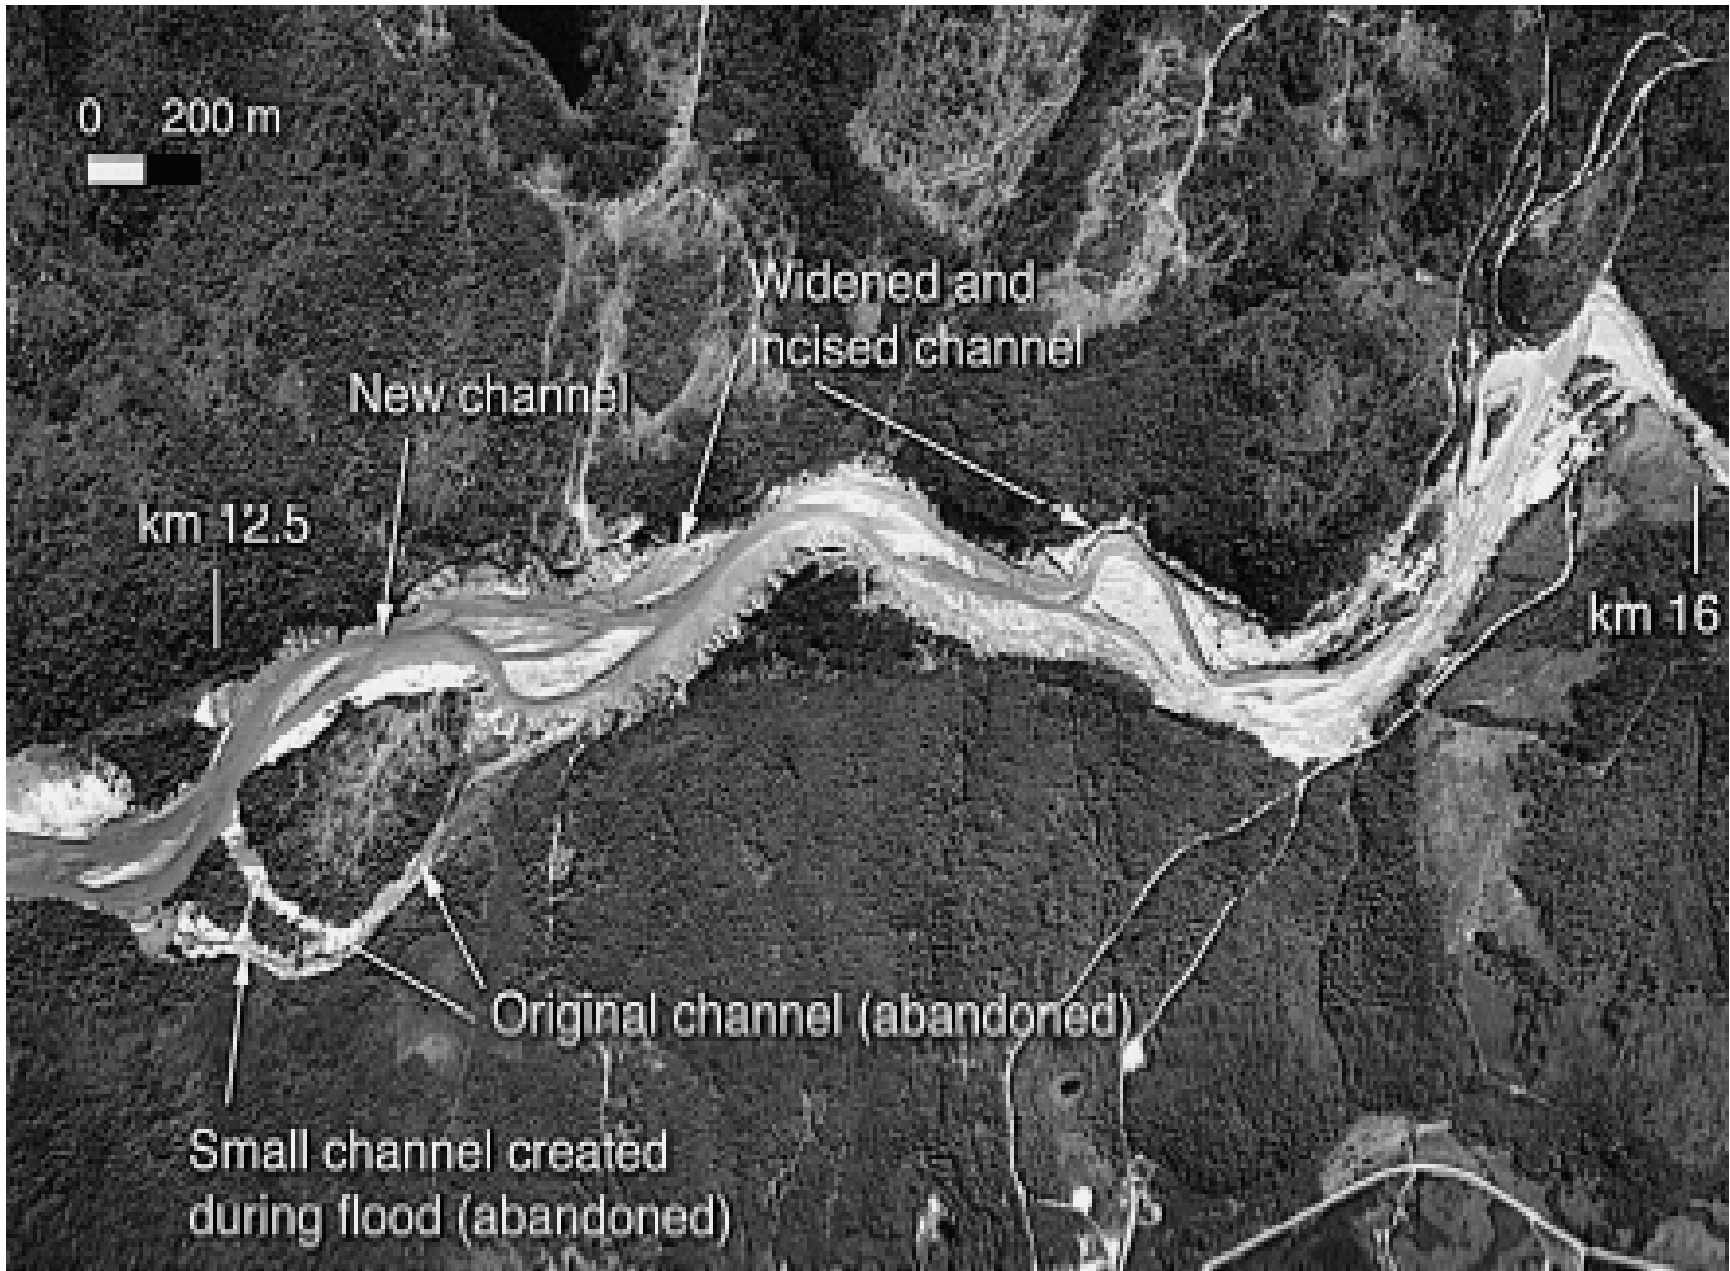
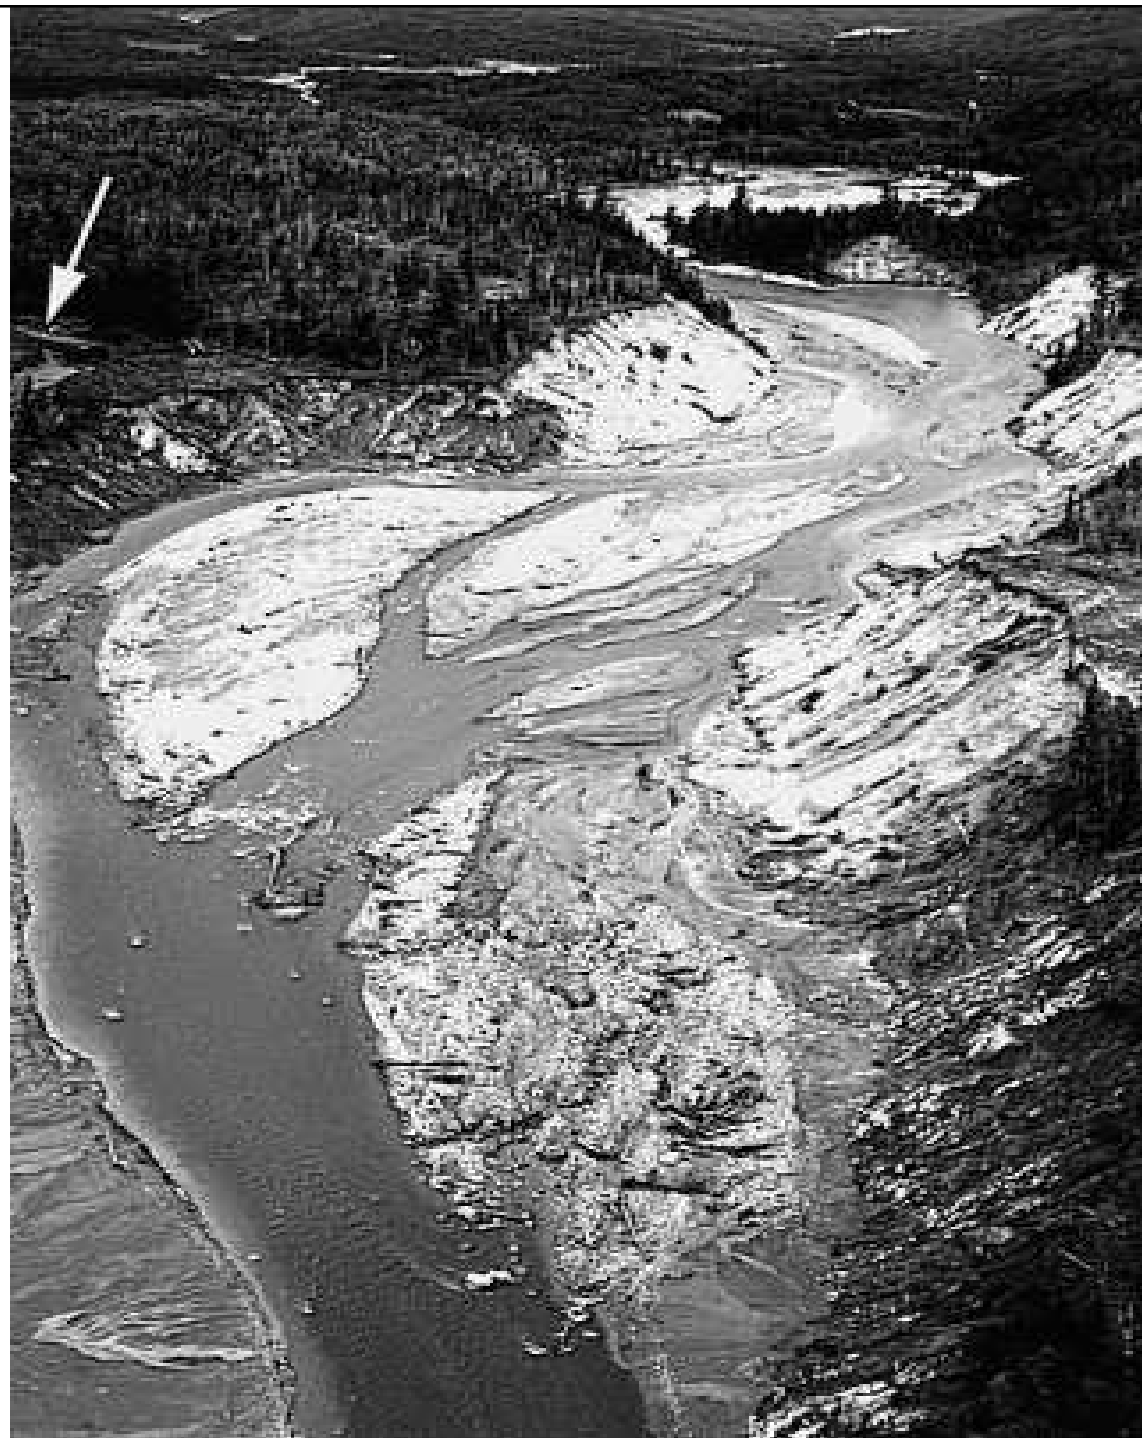
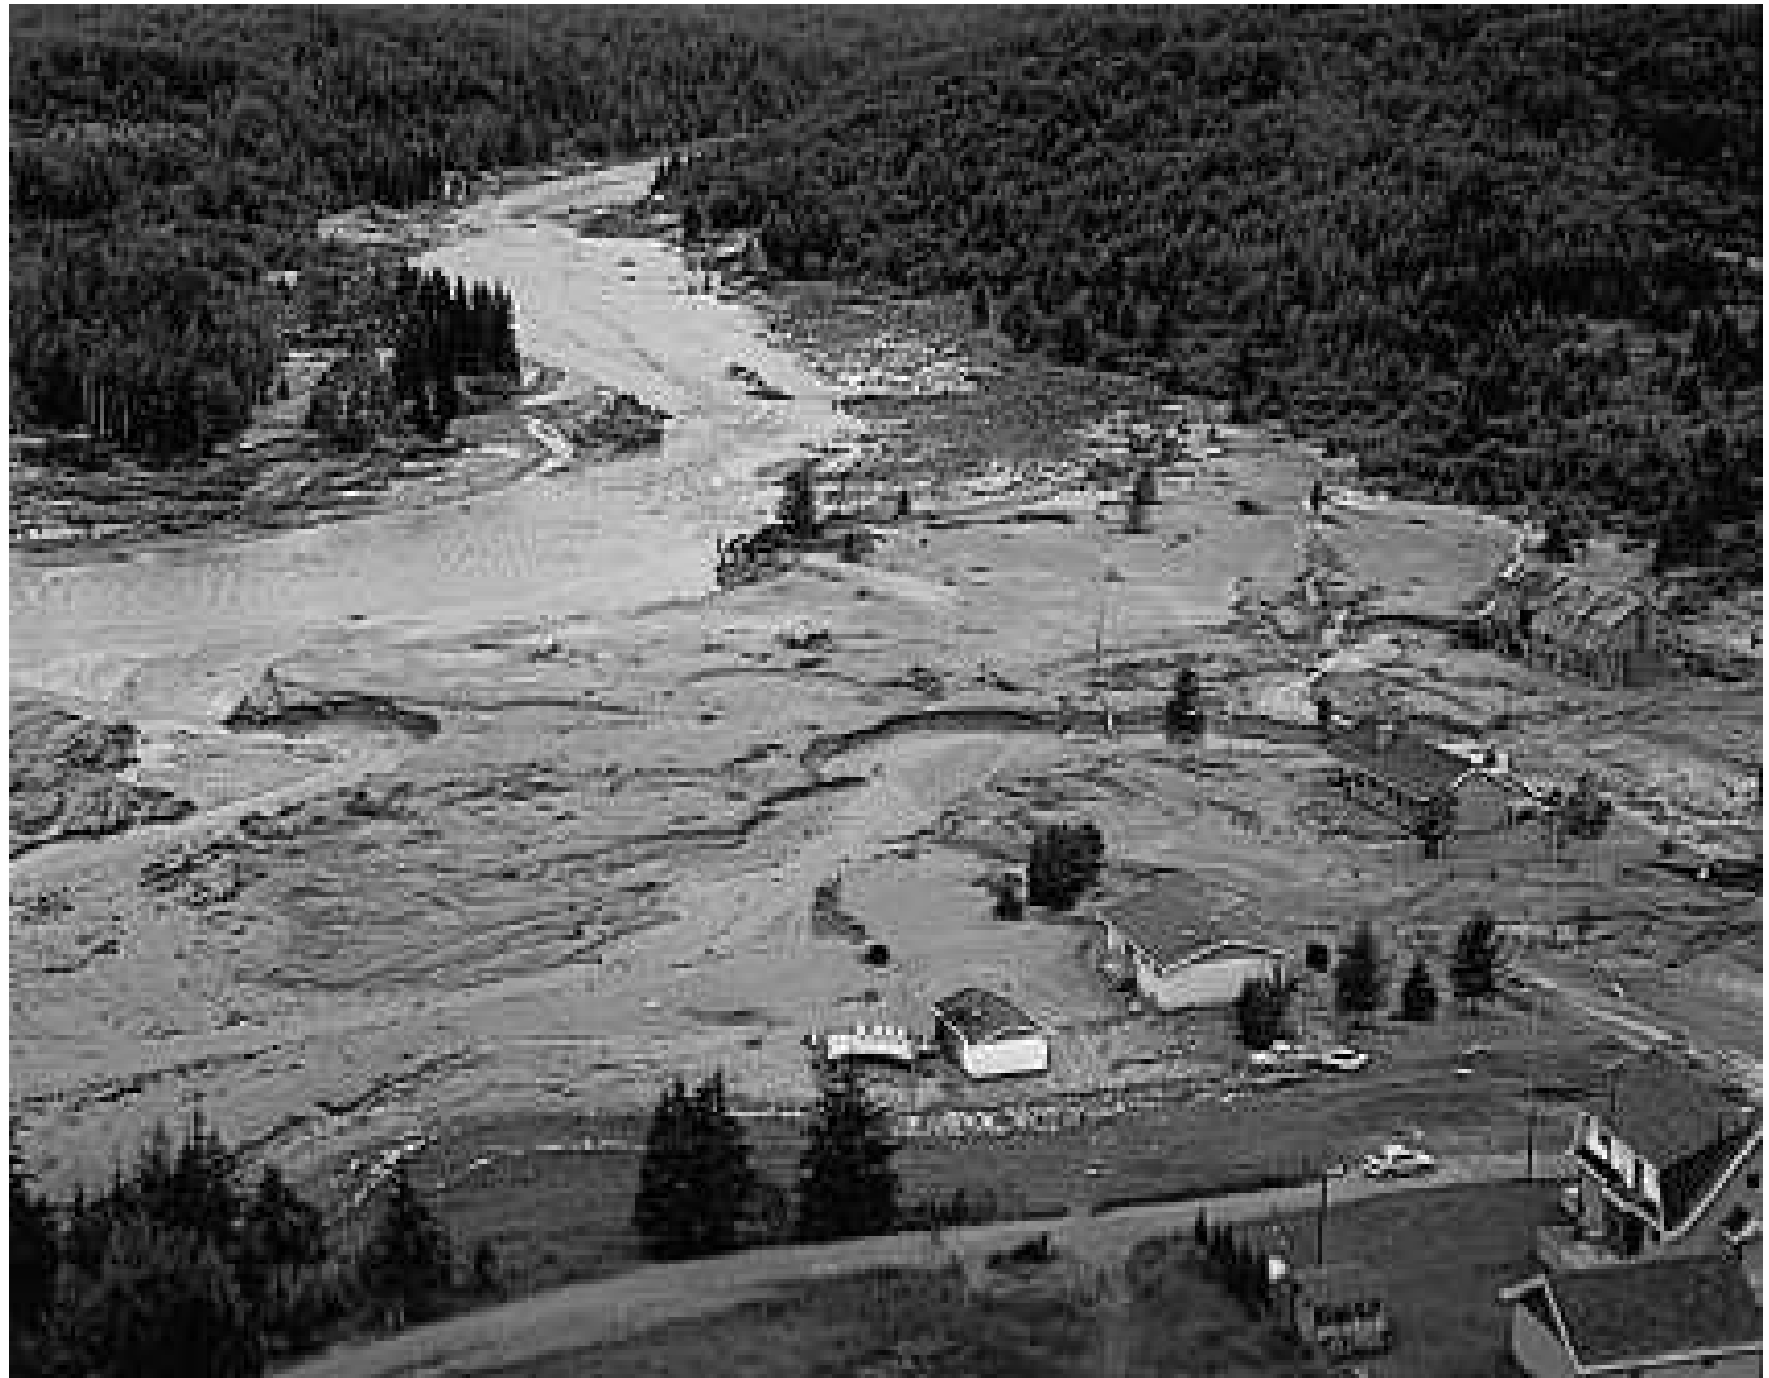
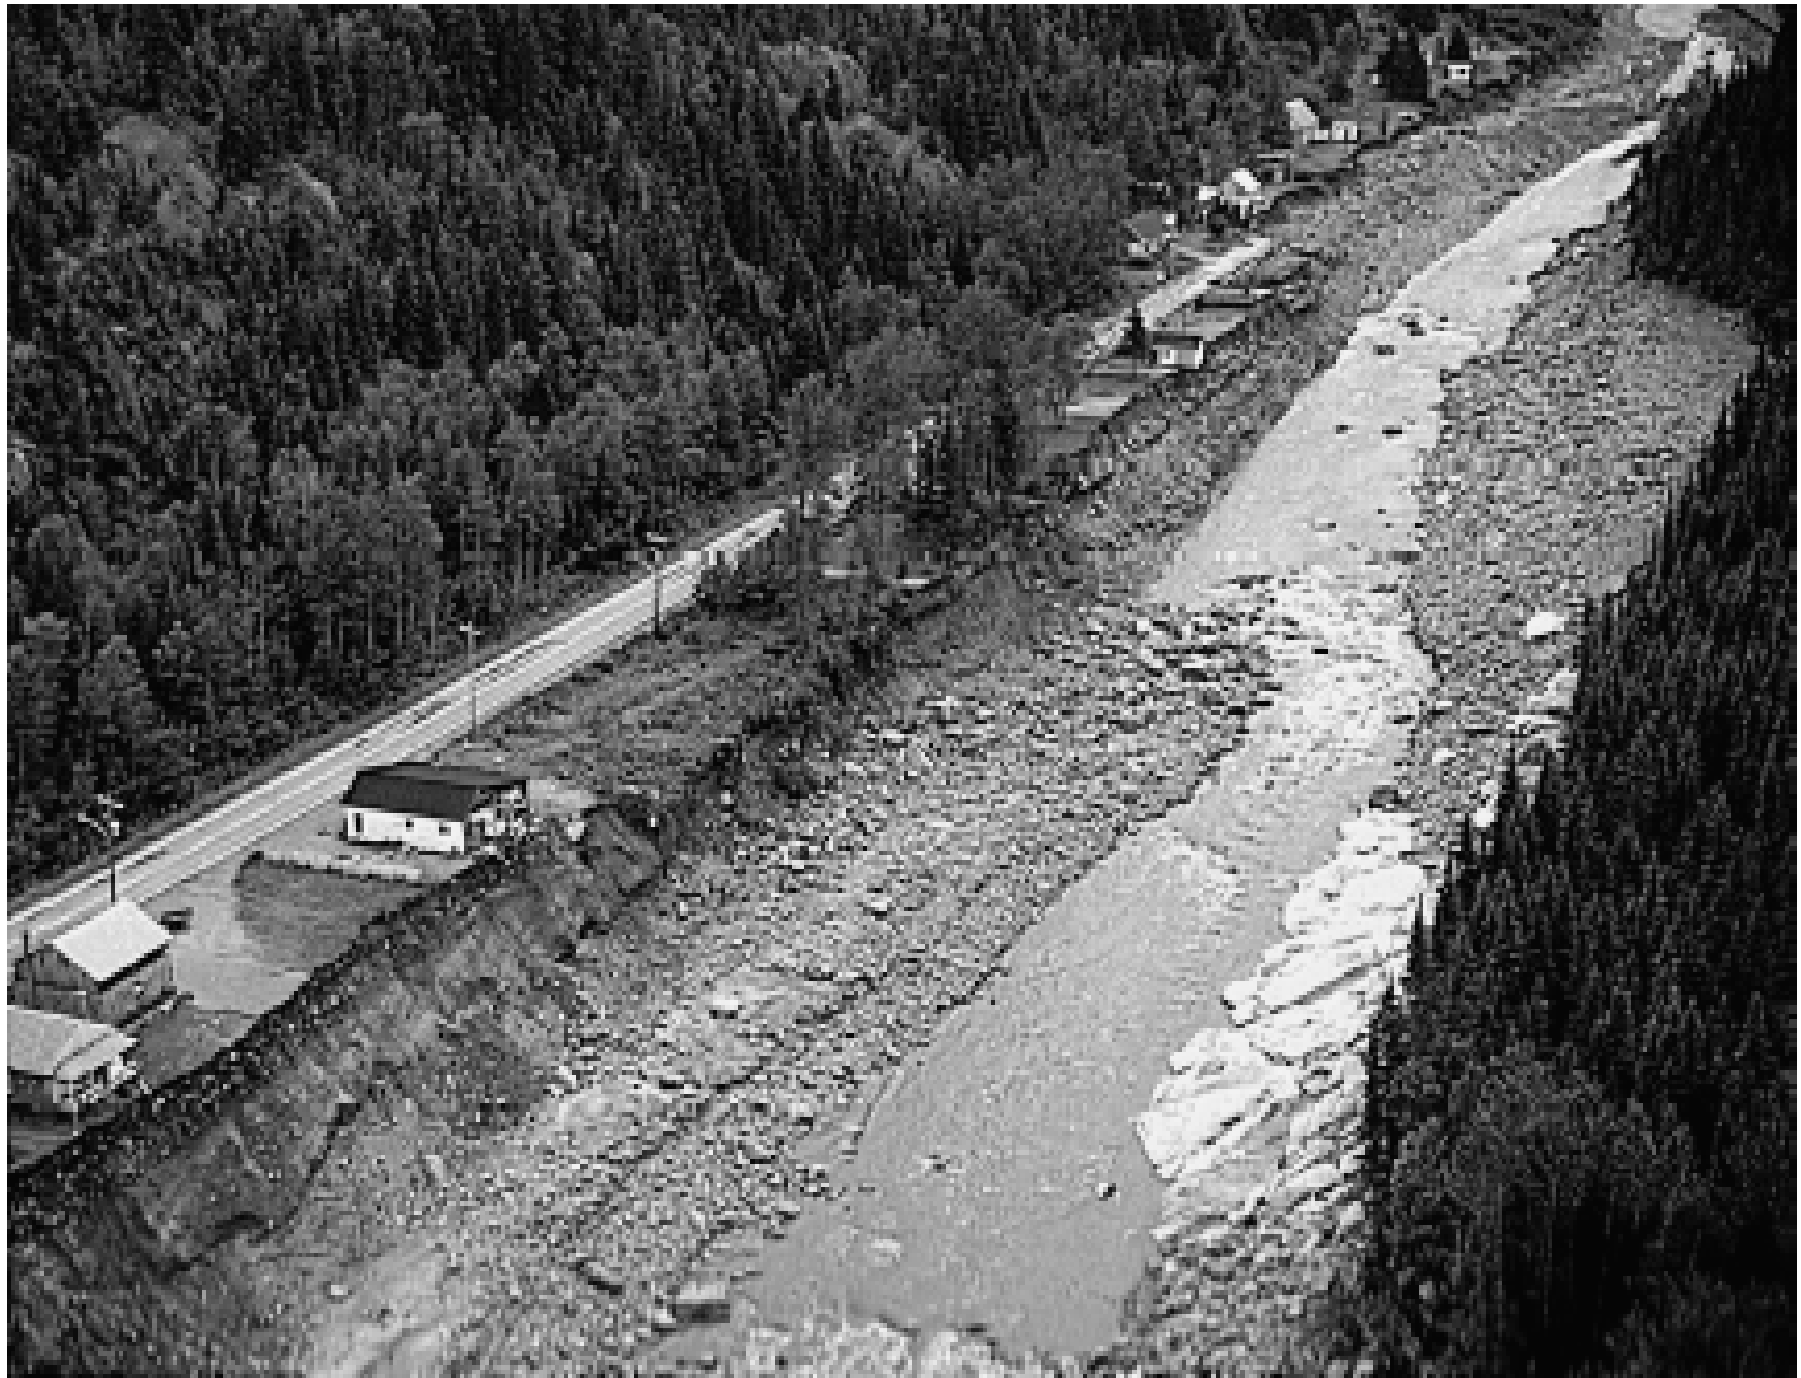
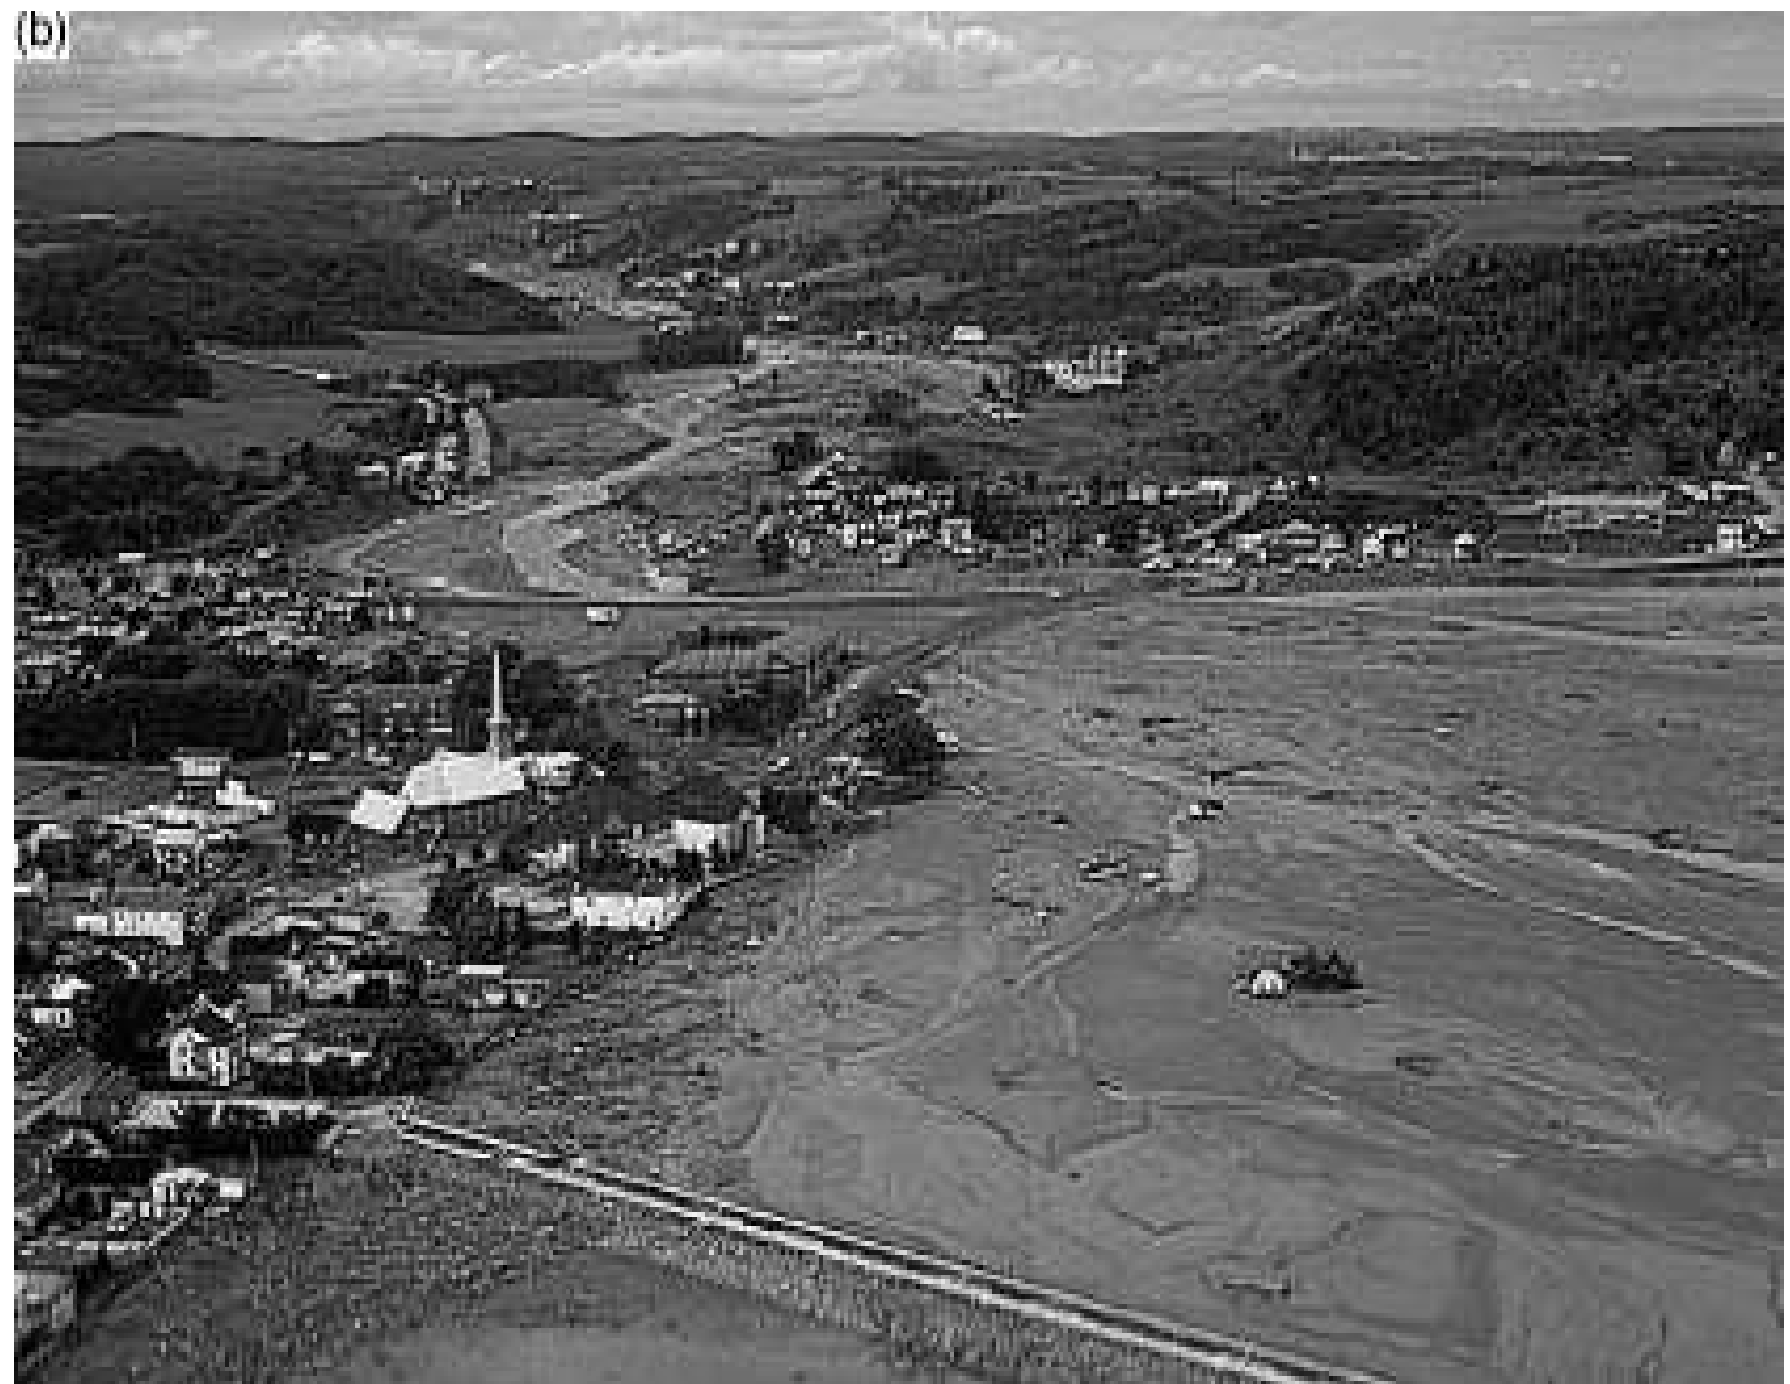
- Výrazné zvýšení průtoku: z $114 \text{ m}^3\text{s}^{-1}$ (naměřené maximum) na $910\text{-}1380 \text{ m}^3\text{s}^{-1}$ (výpust)/ $1080\text{-}1260 \text{ m}^3\text{s}^{-1}$ (nižší část toku)
- Změny v šířce koryta
- Zařiznutí/agradace toku → změny spádu
- Vyhĺoubení nového koryta
- Poškození či zničení staveb – podemletí říčních břehů
- Záplavy – ohrožení infrastruktury, obydlí
- Zničený vegetační kryt
