# Barokní krov mansardové střechy fary v Konici

Ondřej Belšík

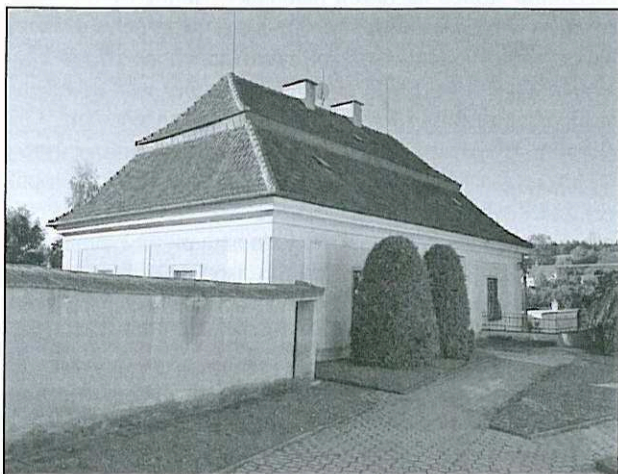
Obr. 1: Konice (okr. Prostějov). Pohled na hlavní průčelí fary (všechna foto a kresby autor 2010).

Abb. 1. Konice (Bez. Prostějov). Die Hauptfassade des Pfarrhauses (Zustand 2010) (alle Aufnahmen und Zeichnungen Autor).

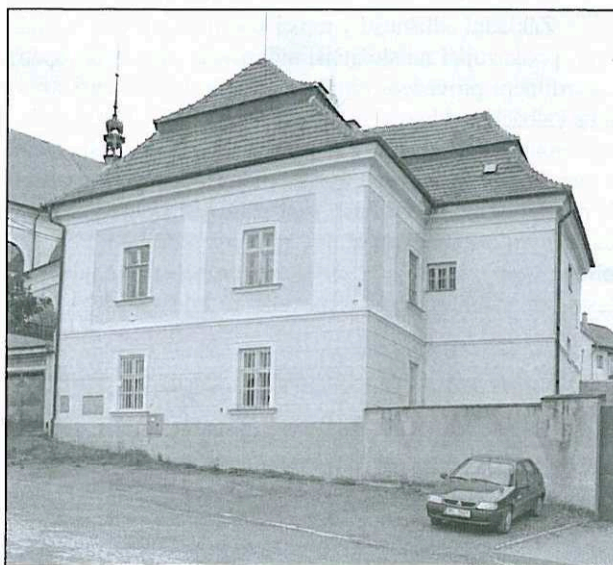
Obr. 2: Konice (okr. Prostějov). Pohled na faru od jihu.

Abb. 2. Konice (Bez. Prostějov). Pfarrhaus – Ansicht vom Süden.
