Region Hané nepatří mezi oblasti s příliš pestroutou paleotou historických krovů, jejichž konstrukčně typologická variabilita by mohla podstatným způsobem přispět k prohloubení poznání o obecných vývojových tendencích těchto konstrukcí. Z důvodů ničivých válečných událostí, částých požárů, ale také díky rozsáhlým stavebním aktivitám v období baroka se zde v současnosti lze u větších staveb setkat převážně s hambalkovými krovky podélně vázanými ležatou stolicí. Krov kostela sv. Vavřince ve Výšovicích na Prostějovsku není v tomto ohledu výjimkou, přesto však jeho význam a hodnoty jak pro památkovou péči, tak i pro stavebněhistorické bádání nejsou zanedbatelné. Celá konstrukce totiž v sobě do nedávné doby vzhledem k neobyčkle dochovanému autentickému stavu nesla řadu cenných informací o svém vzniku, řemeslném zpracování, individuální práci pozdně barokního tesaře a o dalších skutečnostech souvisejících s vlastním vyhotovením krovu.¹⁾ Na obecnou problematiku mimořádných vypovídacích schopností i u zdánlivě nevýznamných krovových konstrukcí by chtěl poukázat následující příspěvek.

Římskokatolický farní kostel sv. Vavřince ve Výšovicích se nachází na návsi v centrální části obce, v okrs

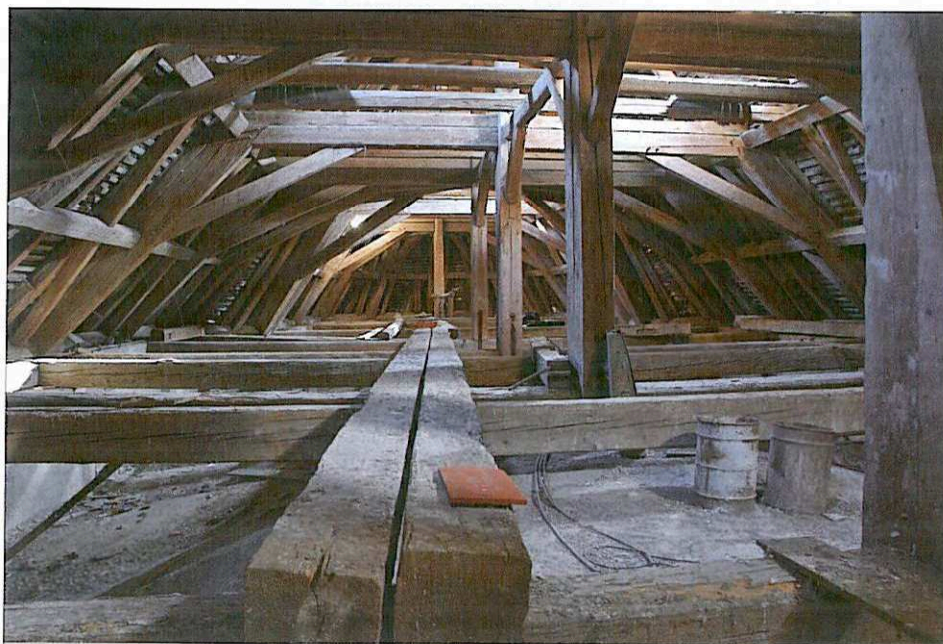
Obr. 4: Výšovice, kostel sv. Vavřince. Průhled podkrovím směrem k jihovýchodu (další foto a kresby O. Belšík).

Abb. 4: Výšovice, St. Laurentiuskirche, Dachraum, Durchblick südostwärts (Abb. 4-25, Fotos und Zeichnungen O. Belšík).

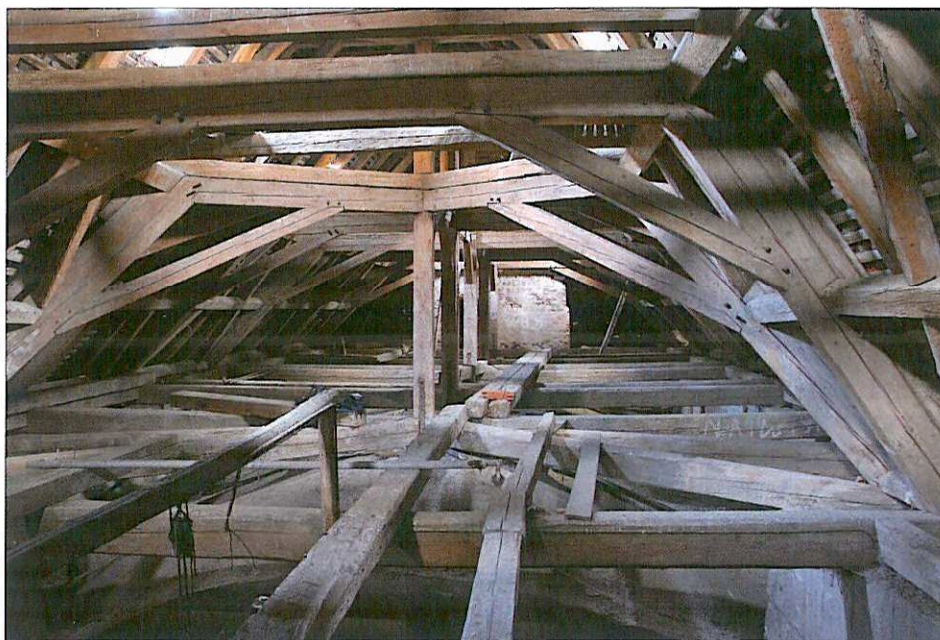
Obr. 5: Výšovice, kostel sv. Vavřince. Průhled podkrovím směrem k severozápadu.

Abb. 5: Výšovice, St. Laurentiuskirche, Dachraum, Durchblick nordwestwärts.

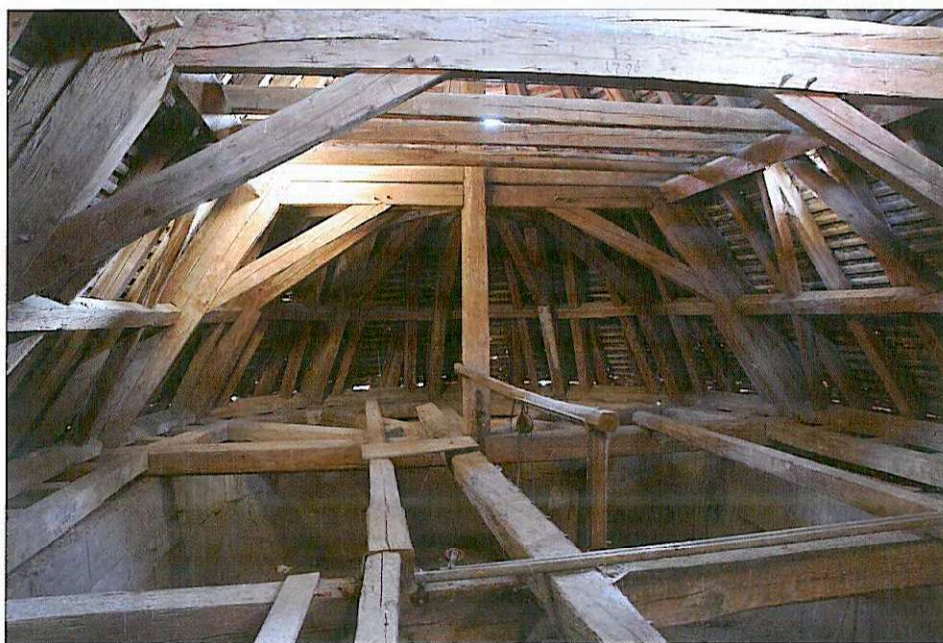
Obr. 6: Výšovice, kostel sv. Vavřince. Pohled do partie krovu nad kněžištěm.

Abb. 6: Výšovice, St. Laurentiuskirche, Dachstuhl über dem Presbyterium.

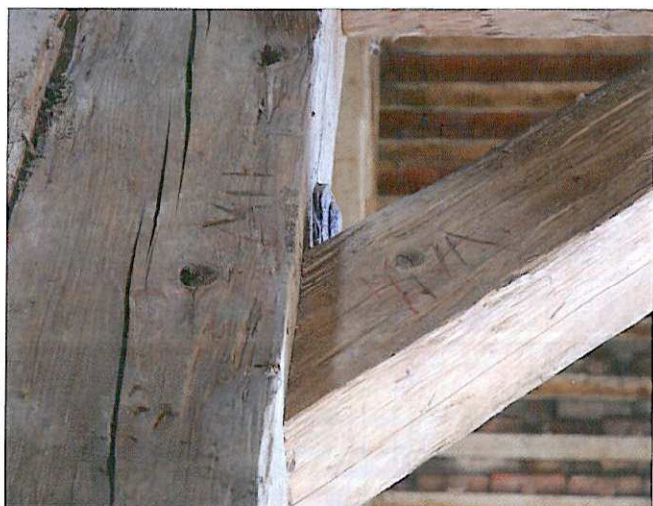
Obr. 16: Výšovice, kostel sv. Vavřince. Tesařské montážní značky provedené rudkou (arabská číslice) a dlátem nebo dlátovkou (římská číslice) na věšáku 4. plně příčné vazby a na zavětrovacím pásku podélného vázání v ose partie krovu nad lodí (pohled od JZ).

shodné s vyseknutými římskými číslicemi. Ve většině případů se v krovu vyskytují nahodile, pouze na páscech podélného vázání v ose krovu nad lodí byly realizovány v souvislé řadě (obr. 16).

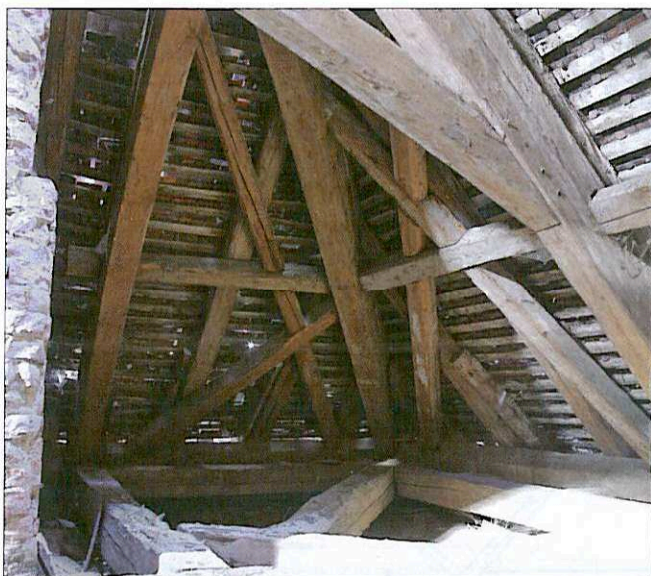
Obr. 18: Výšovice, kostel sv. Vavřince. Severní nároží (valba) v partii krovu nad lodí.

Podélné vázání ve střešních rovinách je v partii krovu nad lodí a v partii krovu nad kněžištěm shodné, tedy vyjma polí s nekompletními plnými vazbami po stranách věže kostela. Tvoří jej pětiboký prahový trám (spodní vaznice), čtyřboká rozpěra mezi sloupky stolice (mezilehlá vaznice) a pětiboká ližina (hlavní vaznice). V jednotlivých polích mezi plnými vazbami byly ještě použity dvě šikmé vzpěry ve tvaru obráceného písmene „V“, čepované ve spodní části do pětibokého prahového trámu, přeplátované se čtyřbokou rozpěrou a ukončené (začepované) v pětiboké ližině. Jejich vzájemné rozestupy, resp. úhel, který mezi sebou tyto vzpěry svírají, se liší v závislosti na šířce konkrétního pole podélného vázání (obr. 12). Odlišné provedení detailů podélného vázání se uplatňuje pouze při průčelí po stranách věže kostela, kde nebylo možné čepovat šikmé vzpěry do ližiny vzhledem k její nepatrné délce. To bylo vyřešeno použitím vzpěr v podobě jednoduchých ondřejských křížů, čepovaných ve spodní části do pětibokých prahových trámů, přeplátovaných se čtyřbokými rozpěrami, tedy vyjma vždy jedné krátké vzpěry v polích na severozápadní straně střechy, která končí v pozici pod rozpěrou, a v horní části čepovaných do bočních stran sloupků ležaté stolice (obr. 18).

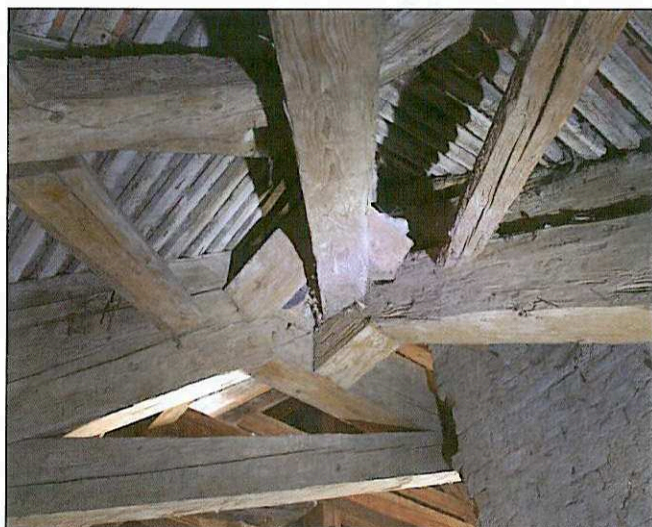
Obr. 19: Výšovice, kostel sv. Vavřince. Pohled do horní části styku vazeb při severním nároží (valbě) partie krovu nad lodí.

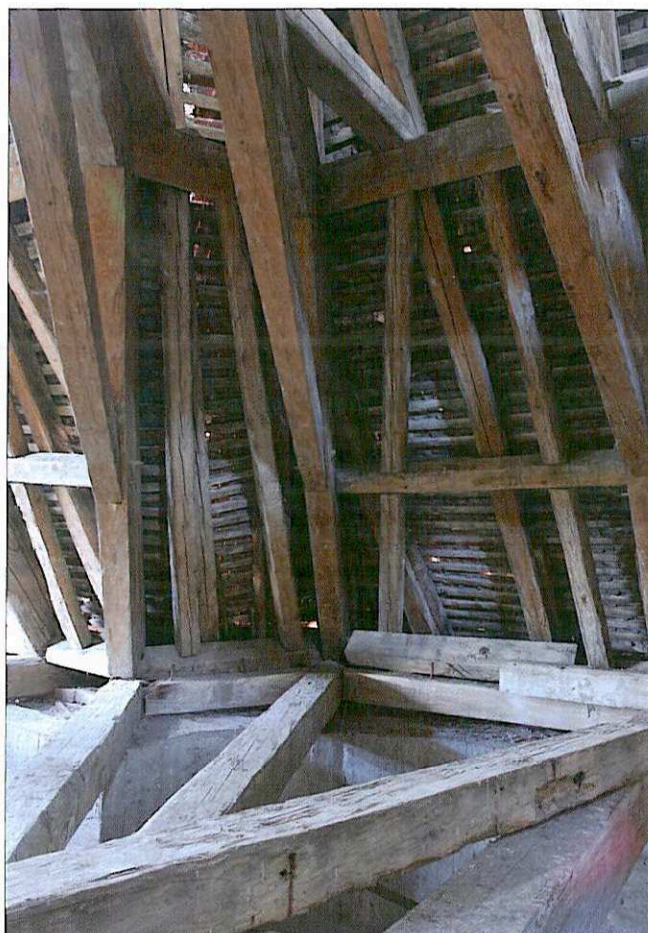
Obr. 20: Výšovice, kostel sv. Vavřince. Řešení přechodu konstrukce krovu mezi lodí a kněžištěm v úrovni sloupků ležaté stolice (JZ partie krovu)

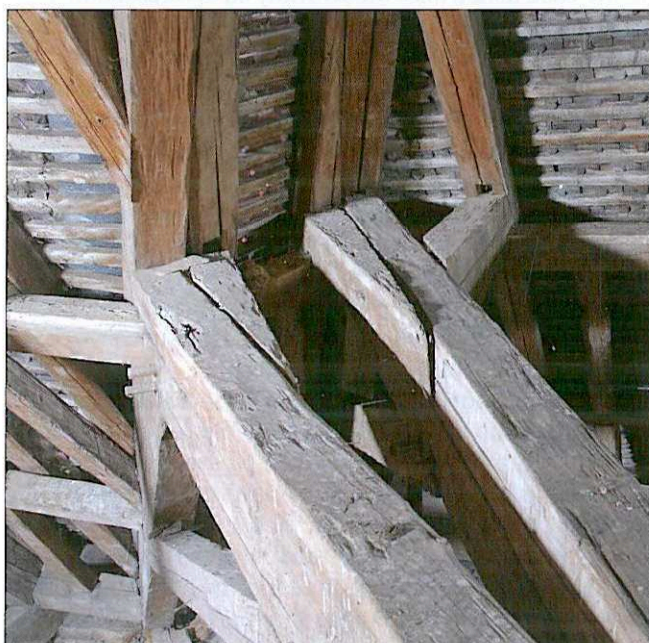
Obr. 21: Výšovice, kostel sv. Vavřince. Lípnutí velmi krátkých hambalků (krátkat) k boční straně delších hambalků vazeb tvořících přechod mezi lodí a kněžištěm (JZ partie krovu).

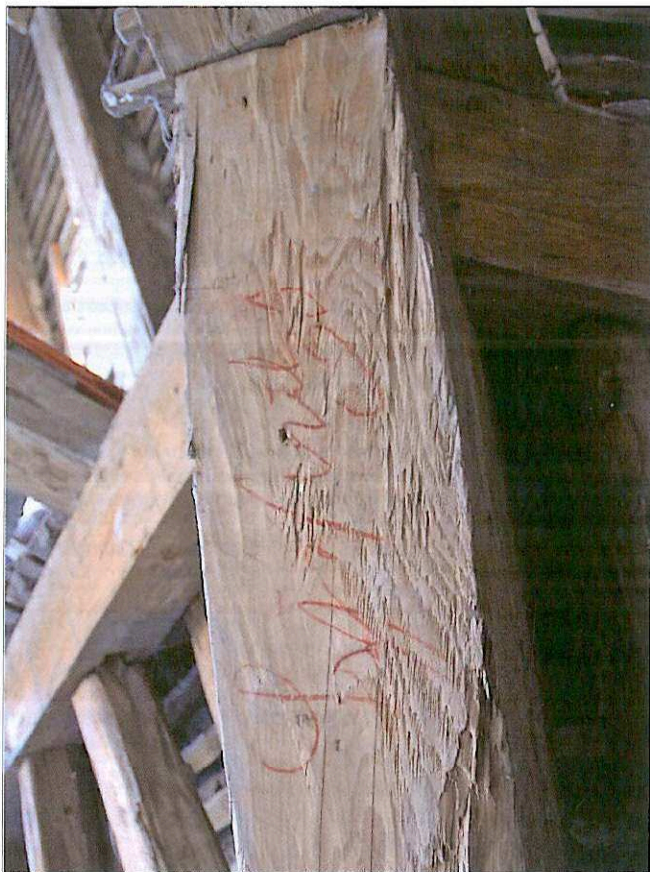
Obr. 24: Výšovice, kostel sv. Vavřince. Nápis „Brzesowitz 5“ (?) provedený rudkou na sloupku stolice 30. (úboční) plné vazby v JZ části krovu.

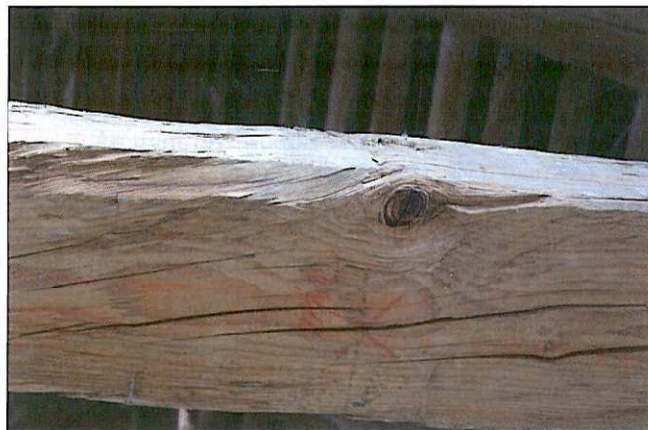
Obr. 23: Výšovice, kostel sv. Vavřince. Vyznačení osy vazby linkou vyrytou ostrým či špičatým předmětem a nápisem rudkou „mít!“ na spodní straně horního hambalku 31. vazby (1. plně příčné vazby) v partii krovu nad kněžištěm.

Abb. 23: Výšovice, St. Laurentiuskirche, Aufzeichnung der Dachachse durch einen Ritz eines scharfen oder spitzigen Instruments und der Rötelschrift „milt“ an der Unterseite des oberen Kehlbalkens des ersten Bindergespärres vom Presbyteriumsdachstuhl (Gespärre 31).

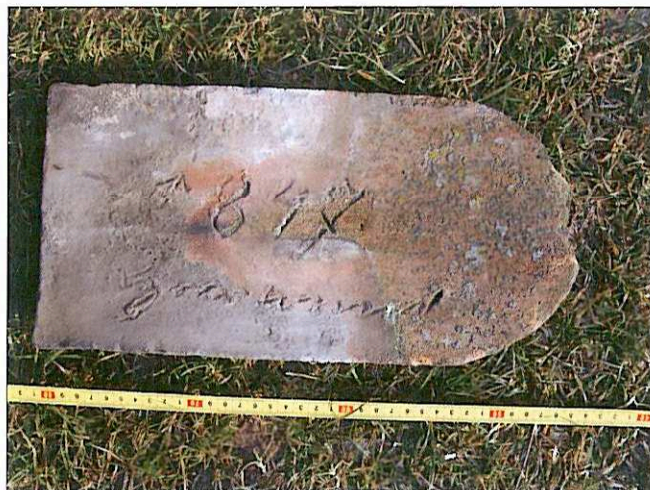
Obr. 25: Výšovice, kostel sv. Vavřince. Ručně formátovaná pálená režná půlkruhově zakončená taška bobrovka s nápisem a datací „1847“.

lodí a kněžištěm měla stávající tvar, nebyla ale doplněna sanktusníkem. Její pokrytí nejspíše již od výše uvedeného data tvořila pálená krytina. Vykrutí okapního okraje střechy šablonami břidlice v tzv. moravském krytí čtvercem ve stoupajících řadách s lemovkami na okapní hraně bylo provedeno zřejmě někdy kolem poloviny 19. století a tuto úpravu je možné dát do souvislosti s předpokládanou obnovou střešního pláště, při níž se na střechu dostala taška bobrovka s vyrytou datací roku 1847 (obr. 25).

Abb. 25: Výšovice, St. Laurentiuskirche, Dachziegel Biberschwanz, handgeformt, mit Rundschnitt, mit Datierung „1847“.
