# MASARYKOVA UNIVERZITA

KRAJINA A RIEKY

**Seminární práce**  
Z8308 Fluviální geomorfologie

## A. Hranice a hydrografia povodia

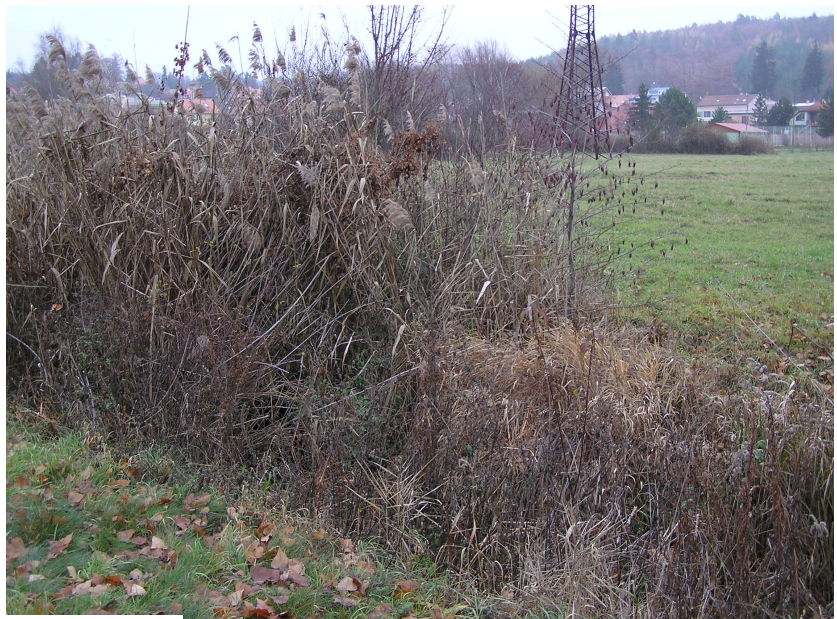
Obr.4 Niva Ponávky v Mokrej Hore

mestskej časti Mokrá Hora, kde je niva už o niečo širšia, ale koryto je značne skapacitnené, takže k rozliatiu vody z koryta tu už nedochádza. Kedysi sa tiež niva vyskytovala na dolnom toku, ktorý bol síce zatrubnený, ale stále tu môžeme nájsť v podloží nivné sedimenty.

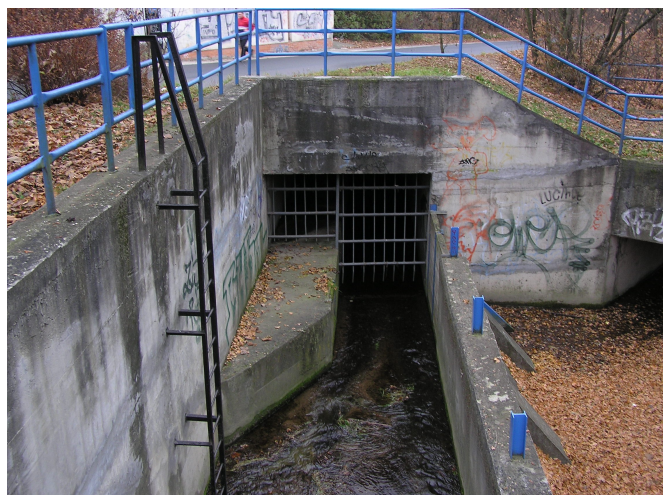
Obr.8 Za nádražím Královo Pole, vtok Ponávky do podzemia

Prechádzka popri Ponávke rozhodne nie ktovieakým estetickým zážitkom. Jedná sa o tok, ktorý je po takmer celej (alebo v podstate celej) svojej dĺžke ovplyvnený činnosťou človeka a to prevažne negatívne. Približne 25 % z celkovej dĺžky Ponávky tečie rieka umelo vybudovaným podzemným kanálom, ktorý slúži zároveň ako odpadová stoka, do vody sa teda dostáva mnoho nečistôt. Rieka vteká do podzemia za nádražím Královo Pole, kde je zároveň vybudovaný prepád v prípade veľkej vody. Tento bod sa stal východiskom pre môj prieskum horného a stredného toku Ponávky, ktorý prebiehal proti smeru toku.

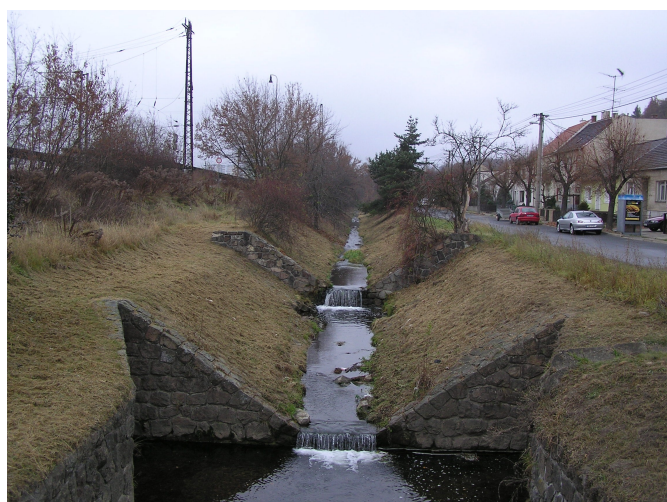
Obr.9 Napriamený tok v Královom Poli navyše s vybudovanými umelými stupňami

Pomerne veľká časť horného a stredného toku Ponávky je napriamovaná. Odhadom sa jedná o takmer 80 % z približnej dĺžky 13,5 km od prameňa po ústie do kanálu v Královom Poli. Na tomto úseku preteká Ponávka postupne sídlami Vranov a Lelekovice, záhradkárskejších kolónií a priemyselnými areálmi. Jej prirodzený tok bol degradovaný

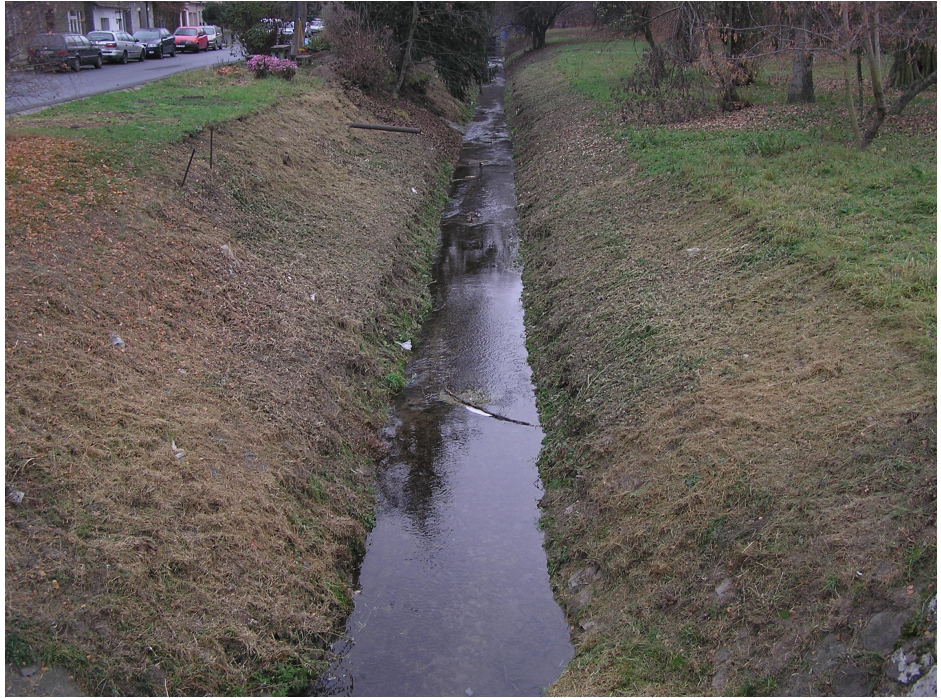
Obr.10 Napriamené a skapacitnené koryto, Královo Pole, ul. Myslínova

Skapacitnenie koryta – ďalší typ úpravy, ktorý zabraňuje vyliatiu vody z koryta pri povodni a následným škodám, preto je pomerne častý na mestských tokoch. Napriamenie a skapacitnenie koryta sa väčšinou vyskytujú súčasne. Skapacitnené koryto sa pozná väčšinou podľa neprirodzene strmých a rovných brehov. Na Ponávke sa vyskytuje všade tam, kde rieka preteká cez sídla alebo priemyselné areály.

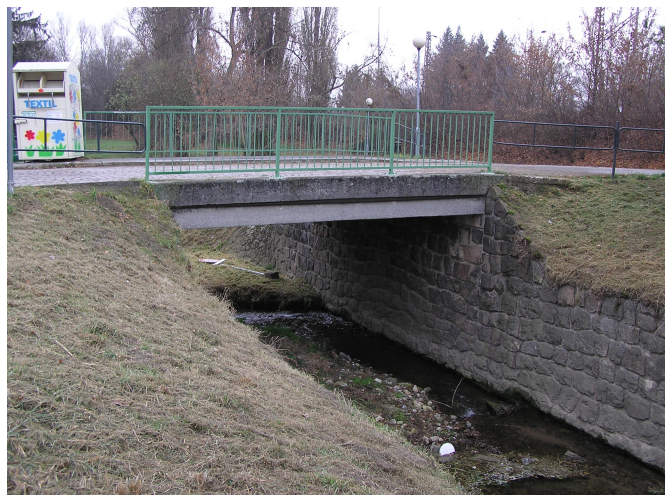
*Obr.13 Spevnenie kamennou stenou, Královo Pole*

*Spevnenie dna a brehov* – časté v obciach a pod mostami a lávkami. Cieľom úprav je zamedziť bočnej erózii toku a odnosu či podomletiu brehov a tým ohrozeniu komunikácií či budov. Najčastejšie sa vyskytuje opevnenie kamennými či betónovými doskami alebo polovegetačnými tvárnami (Obr.7). V každom prípade sa z ekologického hľadiska nejedná o príliš šťastné riešenie a opevnením brehov je značne narušená dynamika prirodzených fluvialných procesov. V súčasnej dobe existujú materiály, ako napríklad geotextílie, ktoré sú šetrnejšie a používajú sa pri revitalizáciách vodných tokov, avšak tieto riešenia sú často pre obce príliš finančne náročné.

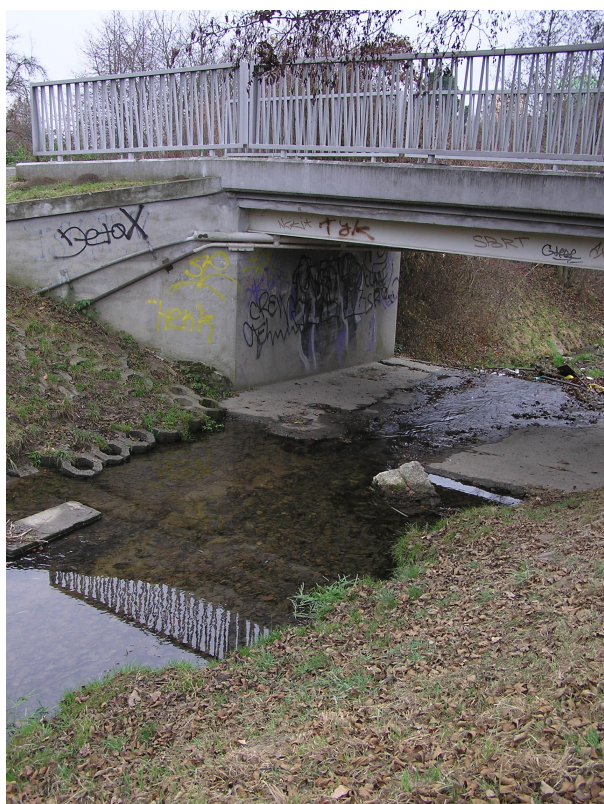
*Obr.15 Spevnenie brehov polovegetačnými tvárnami, dno je spevnené betónovými doskami*

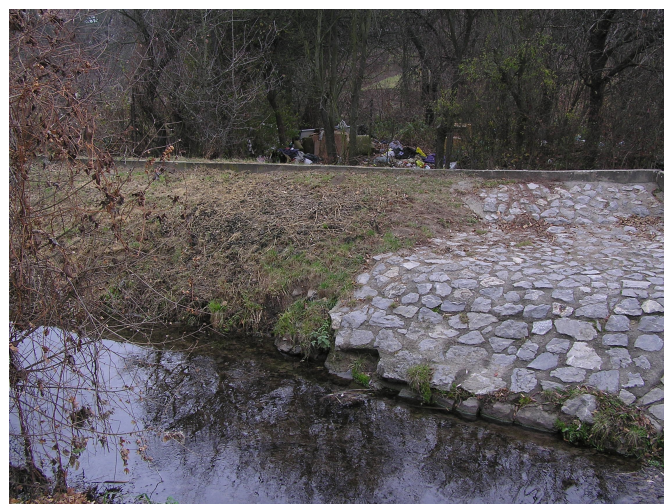
*Obr.14 Kamenná stena na ľavom brehu*

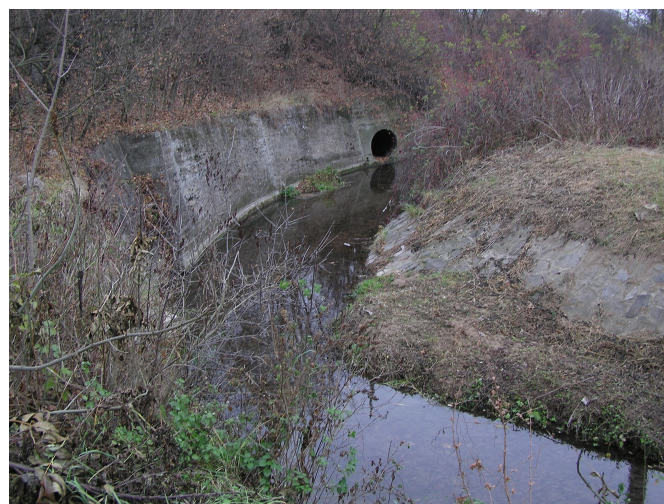
*Obr.16 Betónom spevnené brehy*

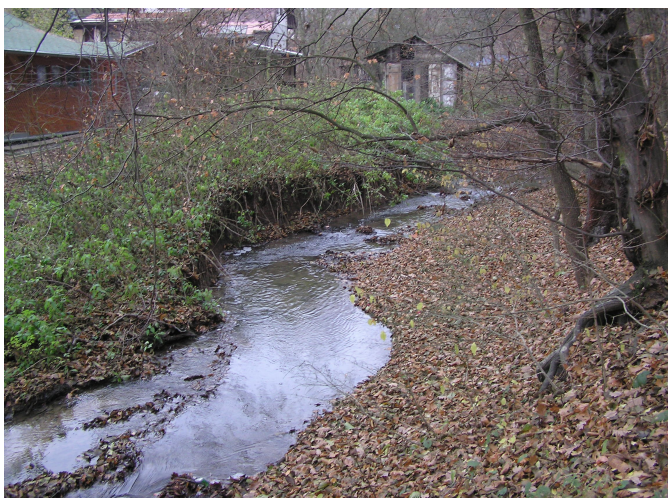
*Obr.17 Prirodzené zákruty toku, na ľavom brehu nátrž*

V týchto úsekoch sa vyskytujú prirodzené fluviaálne tvary, ktoré nemajú možnosť vzniknúť na človekom upravených častiach toku. Jedná sa predovšetkým o bočné štrkové či pieskové lavice, ktorých bolo zaznamenaných najviac. Pozorovaný bol aj výskyt vnútrokorytových lavíc (v úseku pod Lelekovicami). Pomerne často sa tiež vyskytujú brehovú nátrže, viazané na prirodzené zákruty toku. V prirodzených úsekoch toku bol zaznamenaný výskyt prirodzeného sledu plytčín a tóní. Pomerne časté sú tu aj drevné akumulácie.

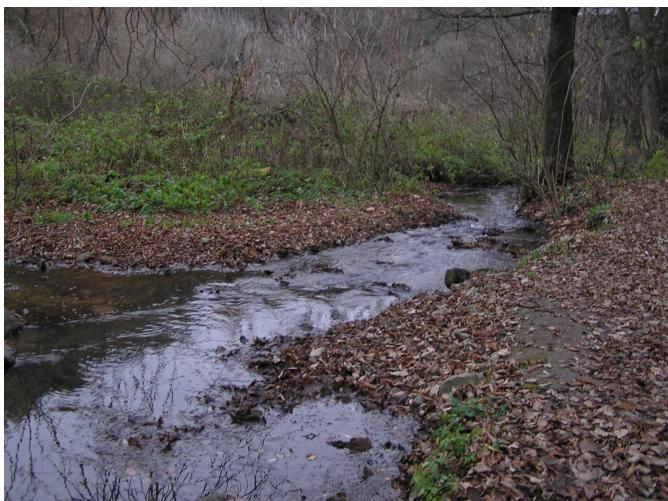
*Obr.19 Striedanie tóní a plytčín*

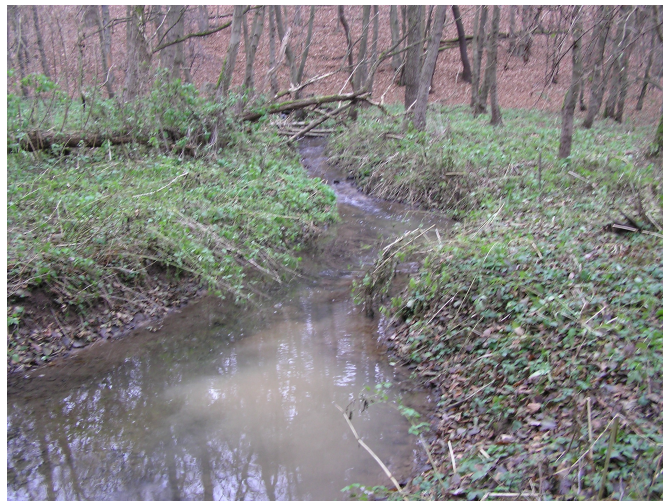
*Obr.20 Prirodzený charakter toku s čerinami, tónami a plytčinami, brehovými nátržami a drevnými akumuláciami*

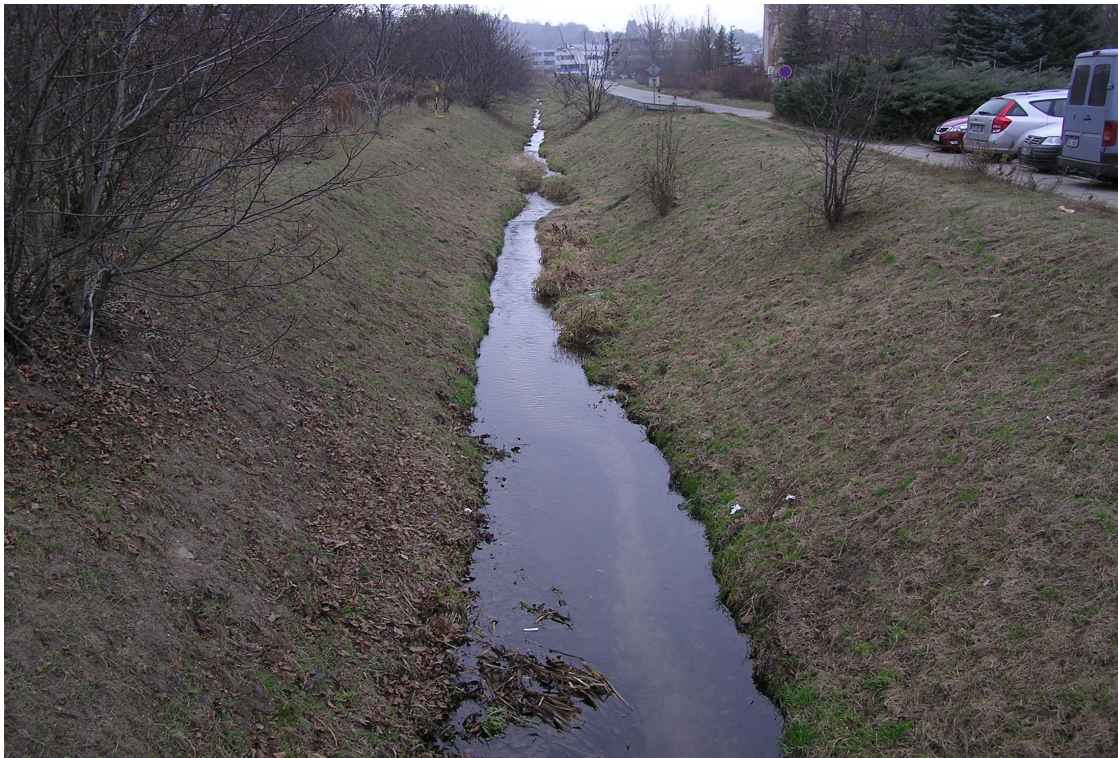
*Obr.23 Ukážka napriameného úseku, Řečkovice*

Vyskytujú sa pomerne hojne (14 %) a sú viazané na oblasti so zástavbou. Dlhší napriamený úsek sa nachádza v Kráľovom Poli (ul. Myslínova za nádražím), kratší v Řečkoviciach a Mokrej Hore. Koryto je tu značne skapacitnené, aby sa predišlo výlevom vody. Miestami sú vybudované umelé stupne a ojedinele sa tu vyskytuje aj opevnenie dna alebo brehov (pod mostami).

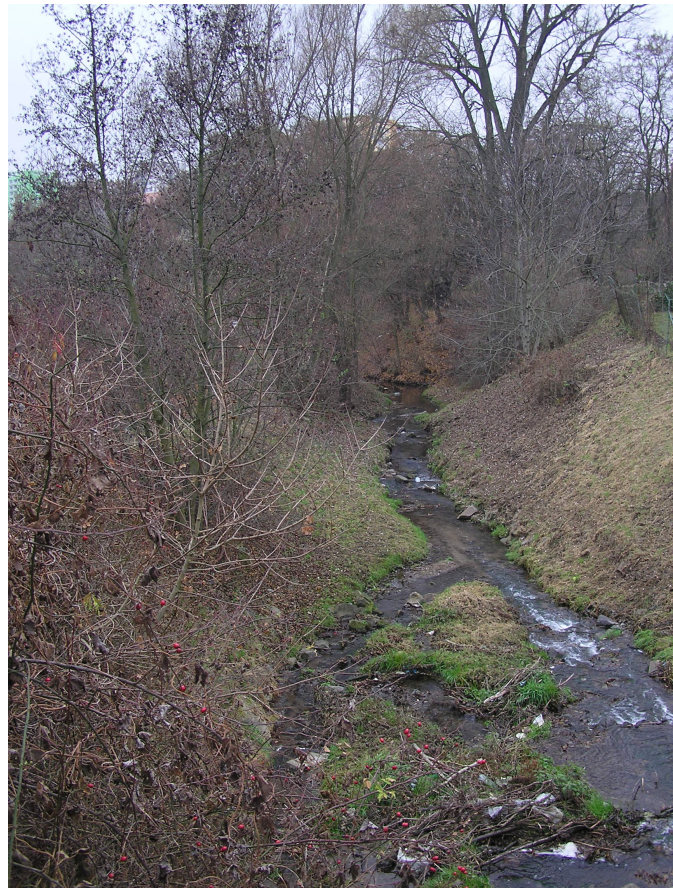
*Obr.24 Ukážka úseku so zákrutami*

Miestami boli pri úpravách ponechané pôvodné zákruty toku, koryto však bolo skapacitnené. Tento typ úprav sa vyskytuje v oblastiach s riedkou zástavbou, ktorú tvoria prevažne záhradkárske kolónie. V okolí sa často vyskytujú aj priemyselné areály (Královo Pole), prípadne brownfieldy.

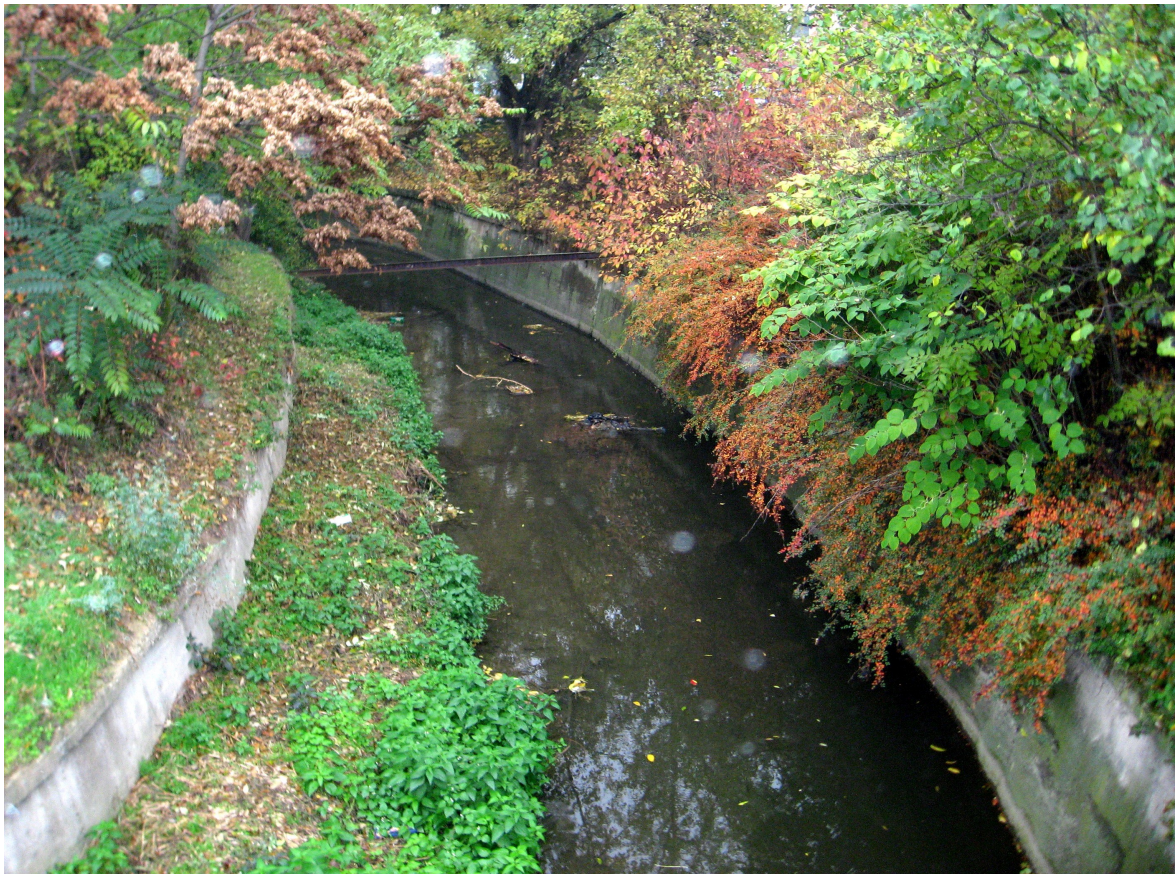
*Obr.25 Opevnený úsek v okolí Zvonařky*

Opevnené úseky sa vyskytujú v pomerne veľkej miere a to jednak v obciach (Lelekovice, Vranov), kde má opevnenie väčšinou podobu tvárnic alebo kamenného záhozu. Ďalším úsekom s opevnením je úsek Svitavského náhonu v časti Trnitá, kde sa vyskytujú betónové alebo štetové steny.

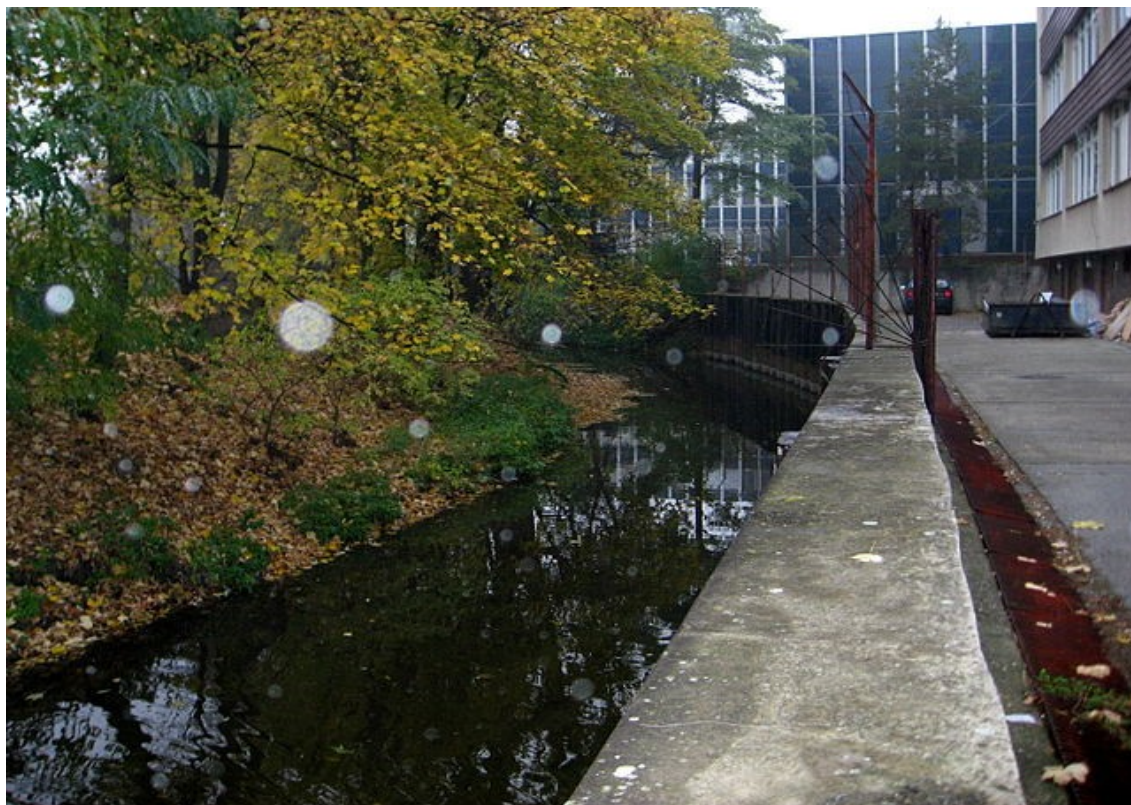
*Obr.26 Čiastočne opevnený úsek poblíž Dornychu, v pozadí štetová stena*

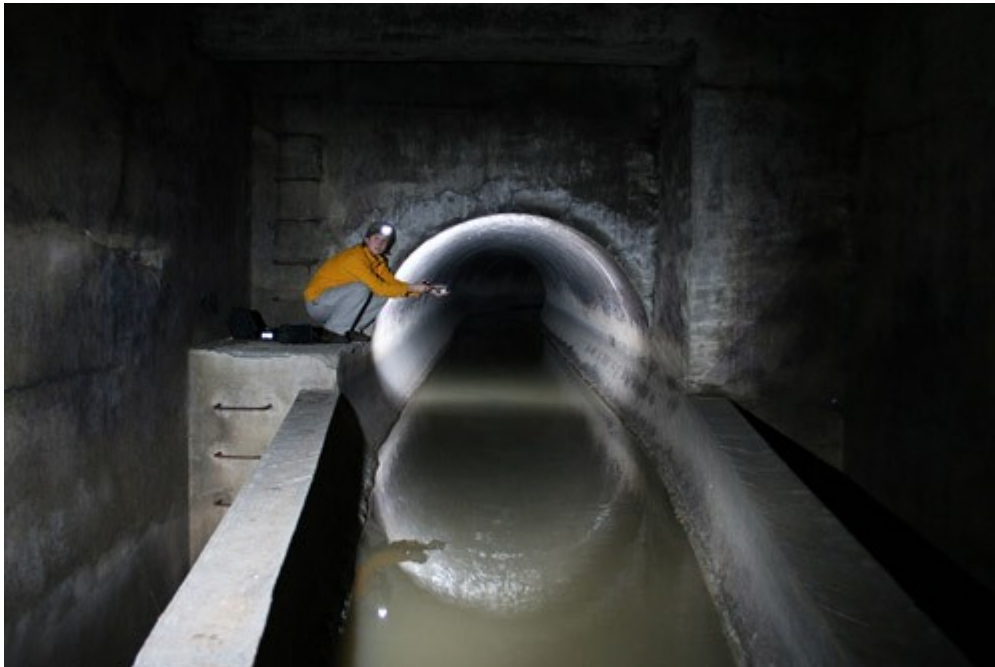
Obr.29 Zatrubnený úsek Ponávky (pozn. nejedná sa o vlastnú fotodokumentáciu, zdroj: <http://outdoorphorum.blogspot.com>)

Zatrubnená Ponávka sa nachádza pod centrom Brna, kde zároveň slúži ako odpadová stoka. Zbytky pôvodného koryta sa nachádzajú v parku Lužánky.

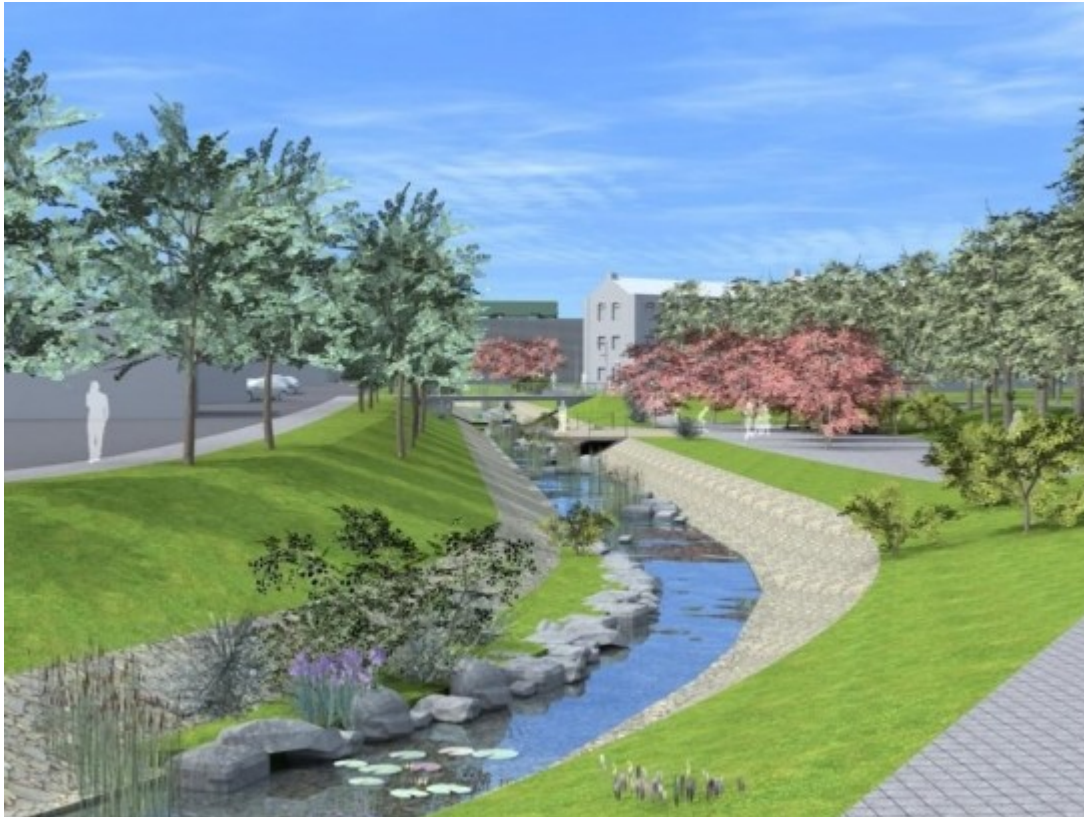
Obr.30 Vizualizácia revitalizovaného koryta Ponávky (zdroj: <http://www.urbanismusbrno.cz>)

Plánovaná je kompletná revitalizácia Starej Ponávky, úseku spájajúceho Svitavu so Svratkou. V tejto časti mesta sa nachádza množstvo nevzhľadných starých priemyselných areálov a opustených hál. Koryto Ponávky je tu opevnené, prípadne upravené s rovnými strmými brehmi. Rieka je v tomto úseku pomerne výrazne znečistená z kanalizácie. Plán počíta s vytvorením odpočinkovej zóny, "pásu zelene", ktorý by poskytoval priestor pre prechádzky, šport a iné voľnočasové aktivity obyvateľov Brna. Okolité továrenské komplexy by sa mohli zmeniť v štýlové a netradičné bývanie.
