# Obléhání hradů - Čechy

Michal Mrázek

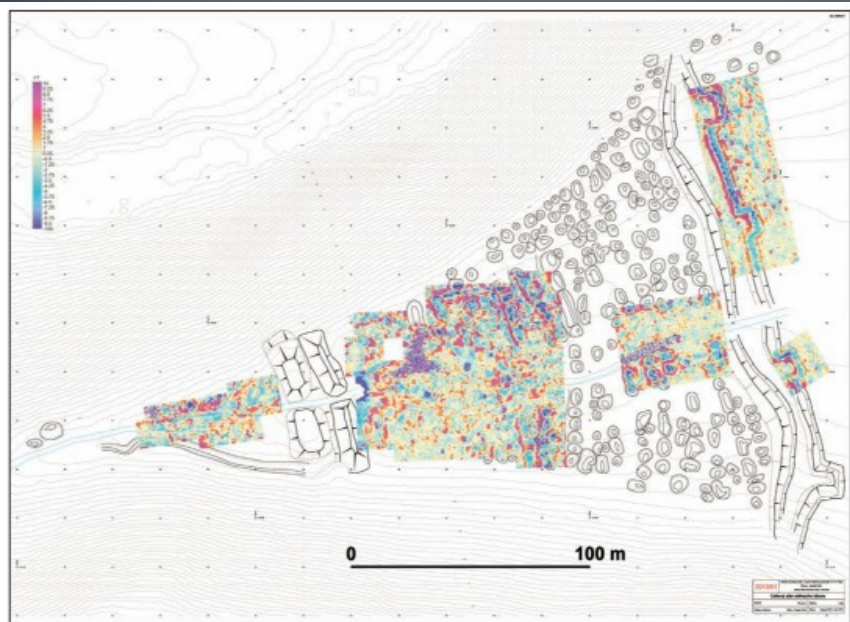
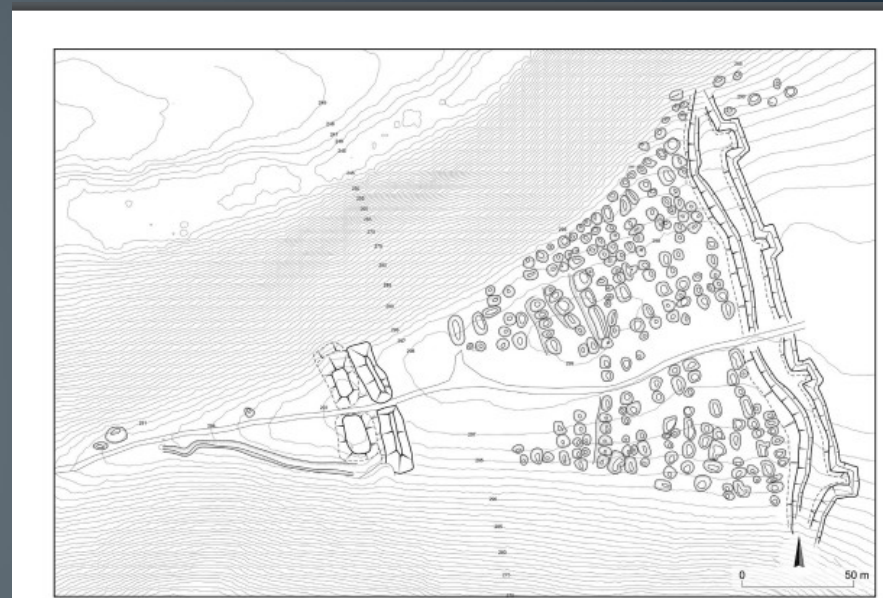
Dobře zachovalý tábor obléhatelů.

V a Z linie přepažují ostrožnu a vydělují z ní plochu o obsahu 2,3 ha.

Na ploše tábora nalezeno přibližně 208 objektů zeměnice + provozní objekty.
