Masarykova univerzita
Přírodovědecká fakulta
Ústav Botaniky a zoologie

Vliv oteplených důlních vod na fytoENTOS toku Nedvědička

Bohuslav Uher
Olga Skácelová
Jan Helešic

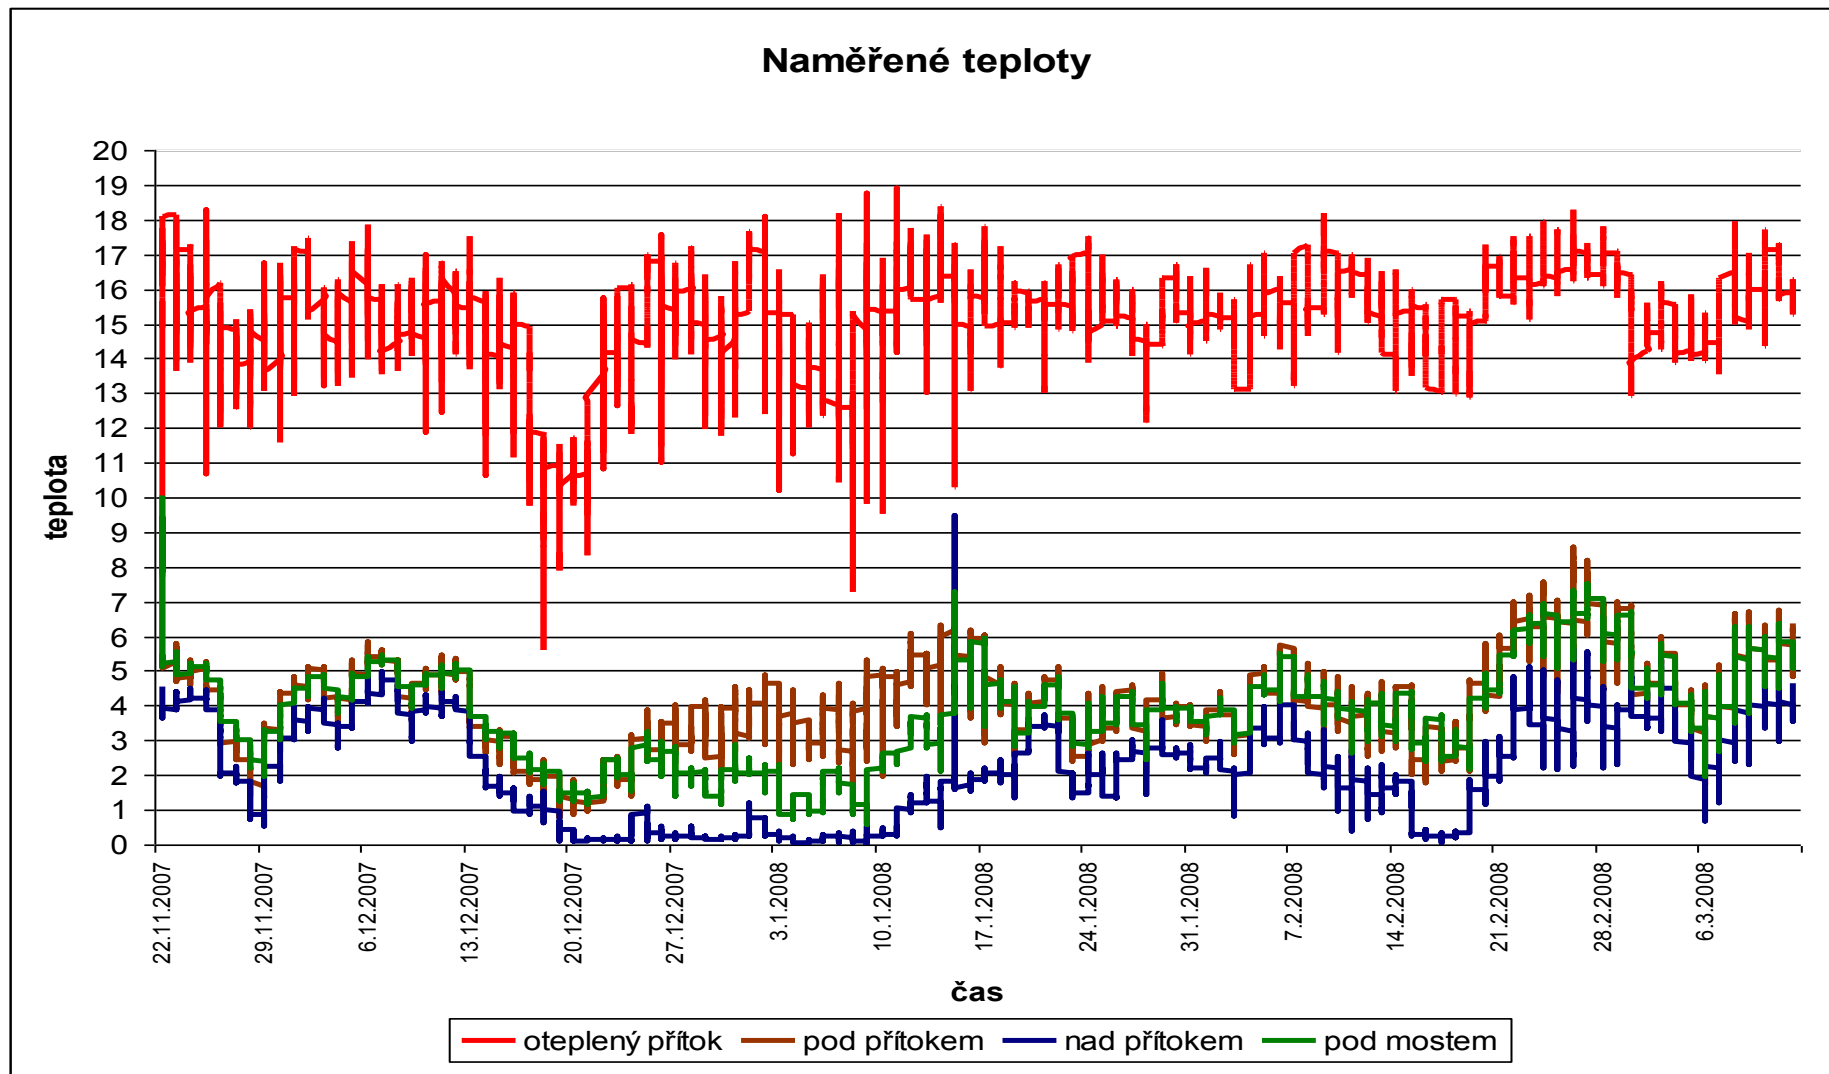
Sledování teplot v průběhu roku

- Sledování teploty
- Měření chemických parametrů
- Vliv na kvantitu fyto bentosu v zimním období
- Přítomnost bakteriálních nárostů
- Zajímavé je srovnání např. síranů:
- Důlní vody **403 mg/L**
- Nad přítokem důlních vod **48,8 mg/L**
- Pod přítokem **174 mg/L**
- Pod mostem **188 mg/L**
