Seminární práce z fluviální geomorfologie Povodí Bystřice (okr. Teplice)

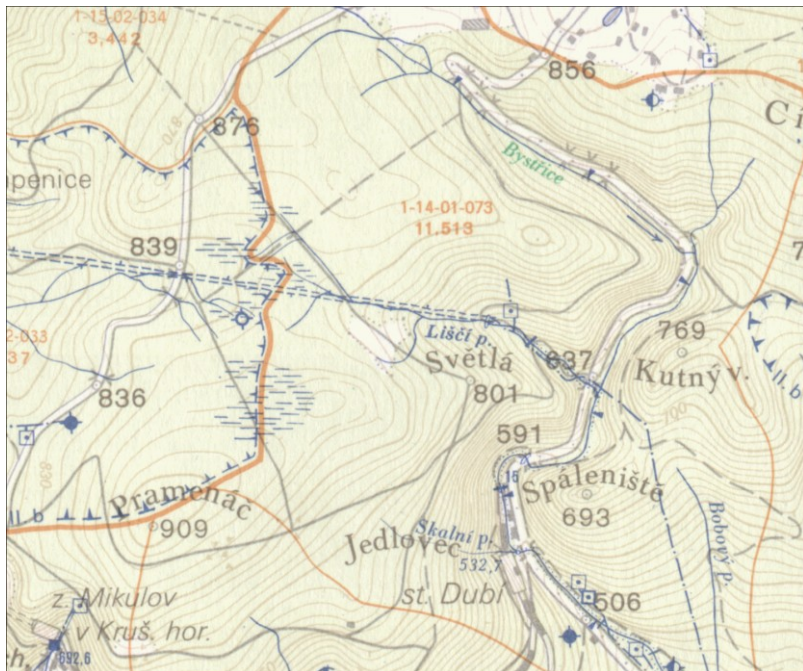
Obr. 3: Říční síť v horní části toku Bystřice na vodohospodářské mapě 1:50 000.

K porovnání míry detailu a hustoty říční sítě byly použity turistické mapy 1:25 000, 1:100 000 a vodohospodářská mapa 1:50 000. K porovnání byly vybrány především úseky pramenné a horního toku, kde je rozdíl ve zobrazení nejvíce zřetelný. Na turistické mapě 1:25 000 je vidět, že zde je míra hustoty a detailu zobrazení v pramenné části nejvyšší. Je zde zobrazen každý tok i občasné protékající strouha jak u páteřního toku, tak i u jeho prvního levostranného přítoku. Navíc oproti mapě 1:50 000 je zde znázorněna první nádrž (u ostré "U" zatáčky E55) plošným symbolem. Vodohospodářská mapa 1:50 000 již postrádá znázornění

občasně protékáných koryt a hustota znázorněných toků je podstatně menší, přesto můžeme na mapě vidět i velmi krátké toky malého významu a názvy významnějších přítoků. Na turistické mapě 1:100 000 je detail znázornění a hustota říční sítě nejmenší. V pramenné oblasti je znázorněn pouze páteří tok. Podél páteřního toku jsou zobrazeny jen nejvýznamnější delší přítoky.

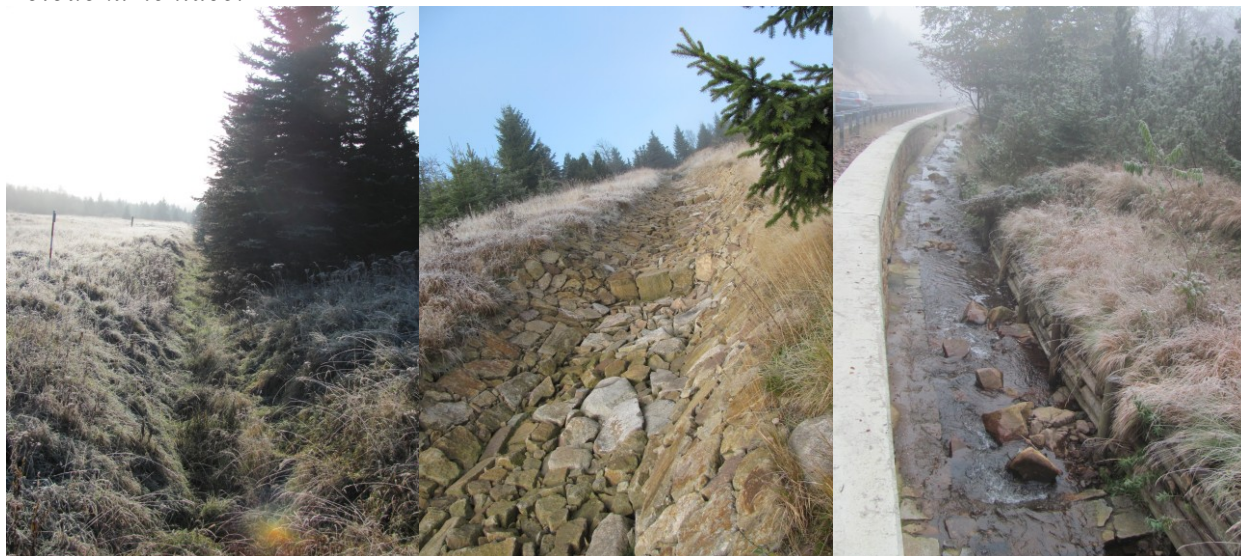
Obr. 13: Vlevo napřímená strouha toku Bystřice asi 200 m od pramene, uprostřed zpevněné koryto i dno pomocí kamenů bez pojiva v úseky 500 - 1500 m od pramene, vpravo ukázka částečně zpevněného koryta dřevěnými kůly a zdí u silnice E55).

Od pramene se prvních 100 metrů nachází nezpevněné napřímené strouhy odvodňující zamokřené oblasti v okolí cínovce, které pomáhají k soustředěnému odtoku. Další necelý kilometr tvoří úsek umělé vytvořeného koryta s nižším sklonem svahů, které je tvořeno z kamenů mající volné mezery. Díky tomu může snadno prosakovat podzemní voda v této relativně vlhké oblasti. Problém však je, že toto opatření brání hloubkové erozi a odnosu erozních částic, voda je zde méně sycena jak těmito částicemi, tak i rozpuštěnými látkami a o to intenzivněji může erodovat další úsek, kde je již kontakt se dnem a místy i břehy. Nachází se zde i první vodní nádrž zachytávající vodu z nadměrných srážek.

Další úsek Bystřice začíná mít vysoký sklon, navíc se do údolí připojuje silnice E55, která do značné míry ovlivňuje tok. Na druhé břehu od silnice bylo vystavěno opevnění nestabilních břehu z dřevěných kmenů, aby nedocházelo ke stržové erozi. V úseku pod Kutným vrchem a Spáleništěm byl po povodních v roce 2002 vybudován systém hrází a nádrží, které mají zachytávat povodňovou vodu z hor, aby neohrožovala hustě osídlenou oblast v podhůří (při povodních v roce 2002 získal tento malý potok ničivou sílu hlavně díky velkému sklonu toku v části Krušných hor, kdy v Dubí strhával parkoviště, části domů i most). Od této oblasti začíná být koryto tvořeno zpevněným dnem i svahem, které znemožňuje toku kontakt s okolím. Aby se sem mohla dostat voda z okolní půdy, byly do zdi zabudovány plastové trubky. Tato koryta jsou bez sedimentů (ty se ukládají před hrázemi) a na první pohled bez biologické aktivity.

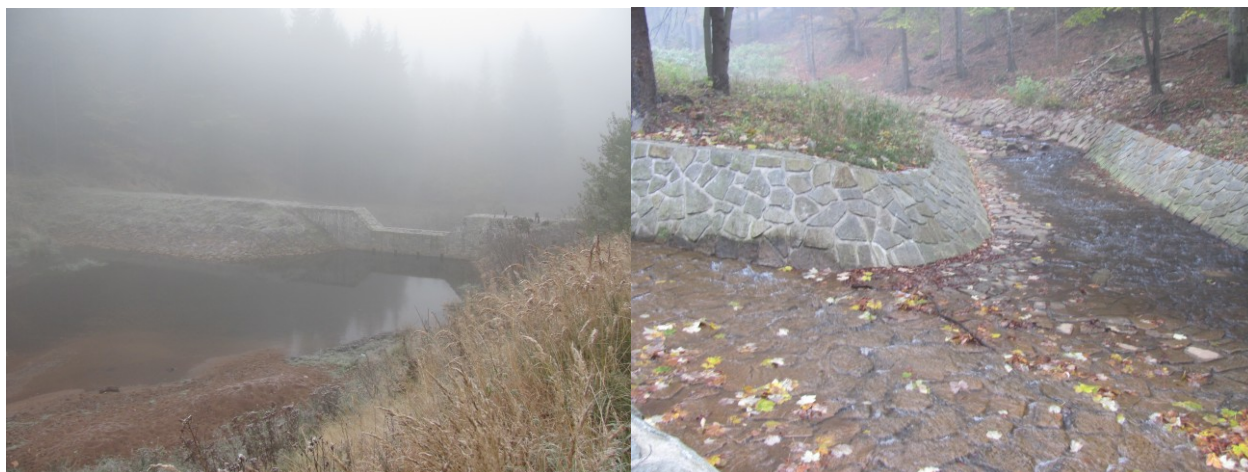
Obr. 14: Vlevo jedna z protipovodňových nádrží na Bystřici pod Kutným vrchem, vpravo ukázka zpevněného koryta i břehu na příkladu soutoku Bystřice s Liščím potokem.

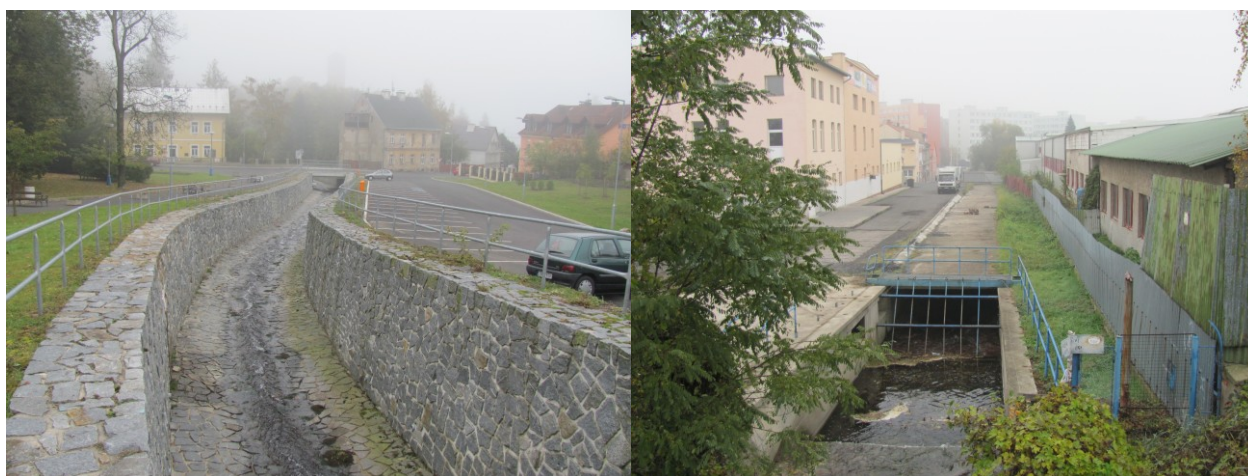
Obr. 15: Vlevo umělé koryto toku Bystřice v Dubí, vpravo začátek podzemního kanálu v Teplicích-Trnovanech.

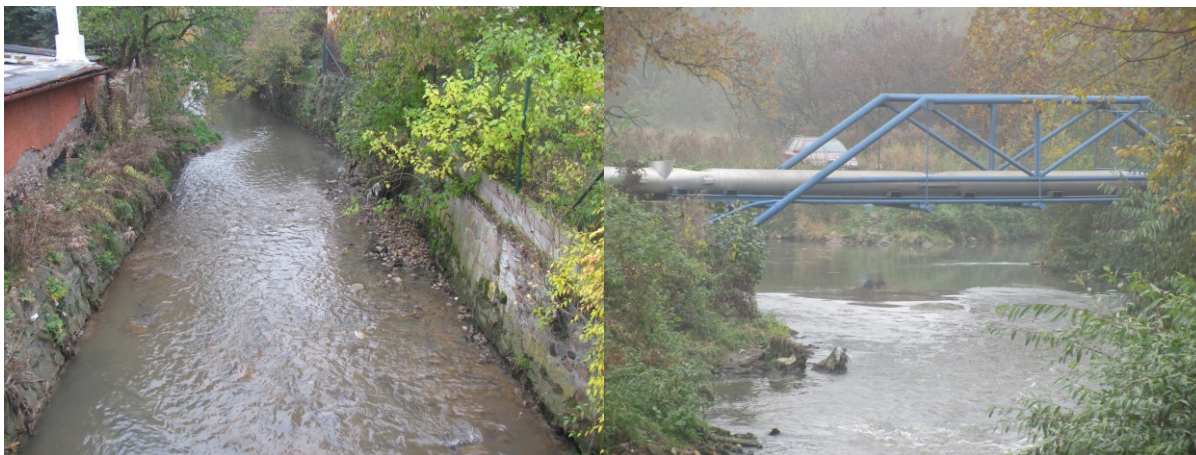
Obr. 16: Vlevo silně znečištěný tok Bystřice vytékající z podzemního kanálu za Teplicemi, vpravo soutok Bystřice (tekoucí zprava) do Bíliny.

Takto vypadá koryto až na jednu výjimku mezi Teplicemi a Bystřanami až po ústí do Bíliny, kde je koryto sice uměle napřímené, ale přesto ponecháno bez jakéhokoliv zpevnění břehů. Tento velký zásah do odtoku vody Bystřického potoka měl zásadní vliv na změnu hydrologického chování, geomorfologických procesů i biologické aktivity. Zabraňuje meandraci a erozi/sedimentaci, která by jinak měla přirozeně probíhat. Napřímením a zabráněním odnosu částic se výrazně zvýšila potenciaální energie toku, která se nejvýrazněji projevuje při povodních. Společně s vybudovaným systémem protipovodňových nádrží výrazně zabraňuje tvorbě niv. Všechny tyto zásahy mají také negativní vliv na vodní ekosystém, kdy na většině toku neexistuje bentos a ani vodní rostliny. V 3,5 kilometrovém podvodním kanálu se navíc do toku dostává odpadní voda z Teplic, což je na takto malý tok v takto hustě osídlené oblasti velmi vysoká koncentrace nečistota snižuje už i tak velmi nízkou kvalitu vod a ekologický potenciál. Naštěstí asi dva kilometry přes soutokem s Bílinou je v provozu čistírna odpadních vod, která zbavuje tok těchto nečistot.
