Ovlivnění přírodních geomorfologických procesů

Urychlení svahových procesů

Svahové pohyby

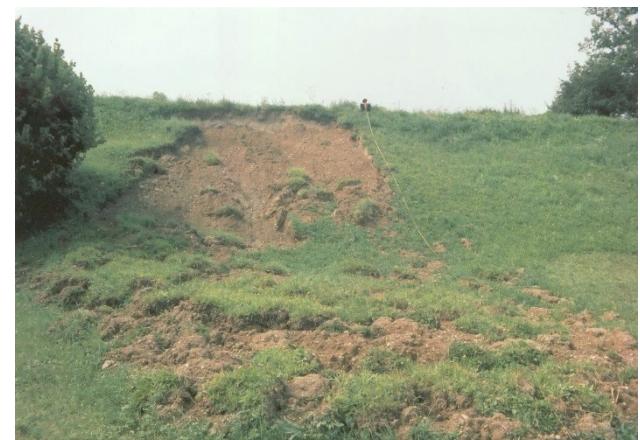
B I Sesouvání podél rotační smykové plochy

Sesovy podle rotační smykové plochy (rotační sesovy) se vytvářejí v homogenních jílovitých horninách a pahorkatinách a nížinných oblastech na březích řek, jezer a moří.

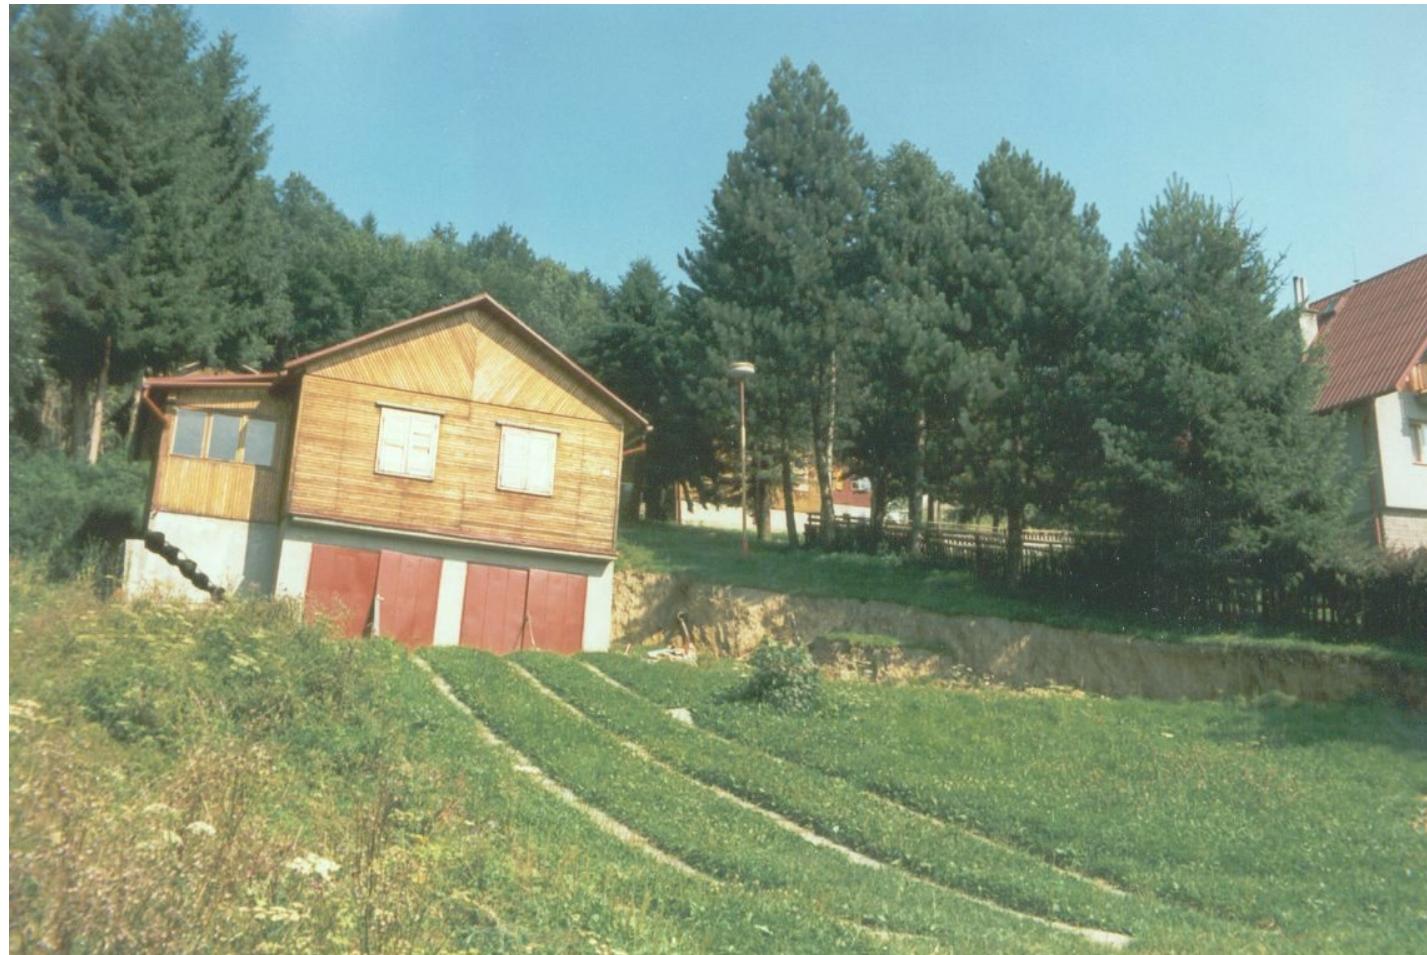
B II sesouvání podél rovinné smykové plochy

a) **sesouvání zemin podél rovinné smykové plochy** - Smyková plocha předurčena, geologické nebo tektonické rozhraní (nejčastěji to bývá rozhraní mezi podkladem a pokryvnými útvary), planární sesuvy.

b) **sesouvání skalních hornin podél rovinné smykové plochy**, probíhající konformně se svahem. Jde o vrstevní plochu, břidličnatost nebo tektonickou zlomovou plochu. Planární sesuvy ve skalních horninách.

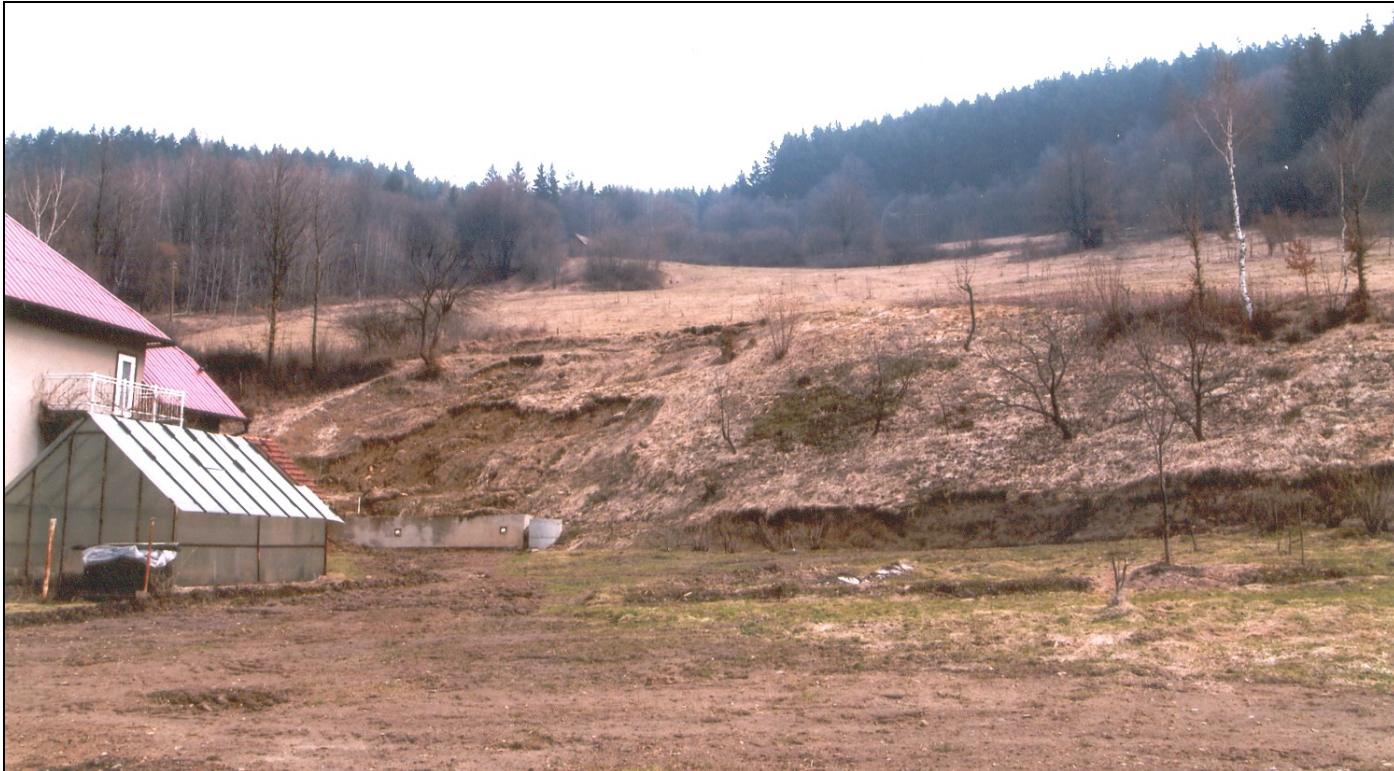
B III Sesouvání podél složené smykové plochy

a) Sesouvání podél složené (kombinované) smykové plochy. Sesuvy podél složené, zakřivené a rovinné smykové plochy (rotačně planární sesuvy) se vyskytují zejména v horizontálně uložených jílovitých, prachovitých a slinitých sedimentech.

b) Sesouvání po horizontální nebo mírně ukloněné smykové ploše nebo zóně. Vystupuje při patě svahu a odlišuje se svými fyzikálně mechanickými vlastnostmi od hornin v nadloží. Vznikají **laterální sesovy** s charakteristickými formami. V odlučné oblasti se vytváří příkop, střední část sesutého svahu se posunuje jako souvislý blok, v předpolí se vytlačuje val.

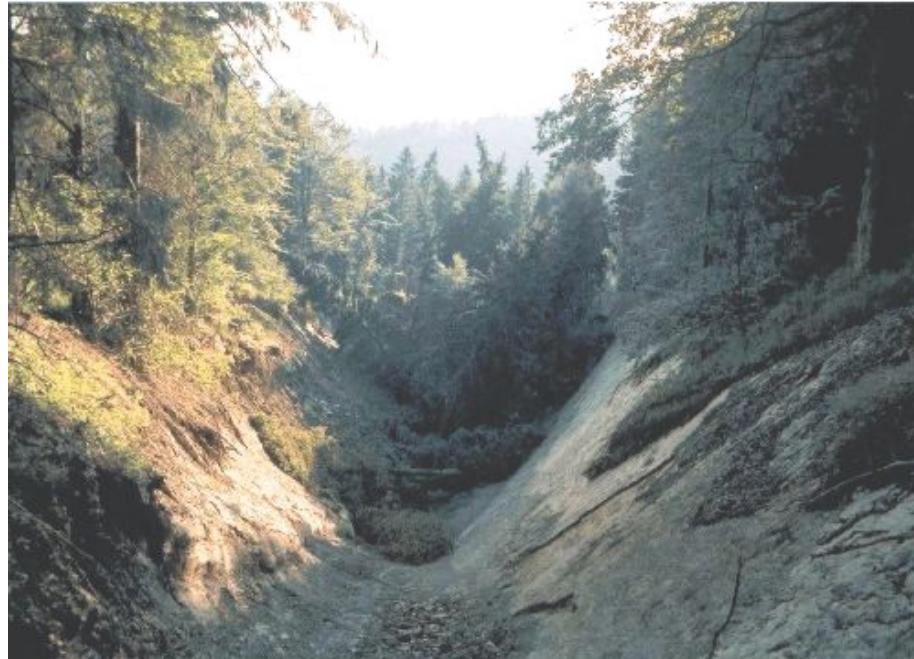
C Stékání

a) Stékání svahových jílovitých a hlinitopísčitých zemin v podobě proudů (zemní, bahnité proudy) jde-li o rychlosť m za den pak hovoříme o **sesuvu proudového tvaru**

b) Stékání hlinitých a úlomkovitých svahových uloženin na strmých svazích vysokých pohoří působením **přívalových vod** – mury, seli

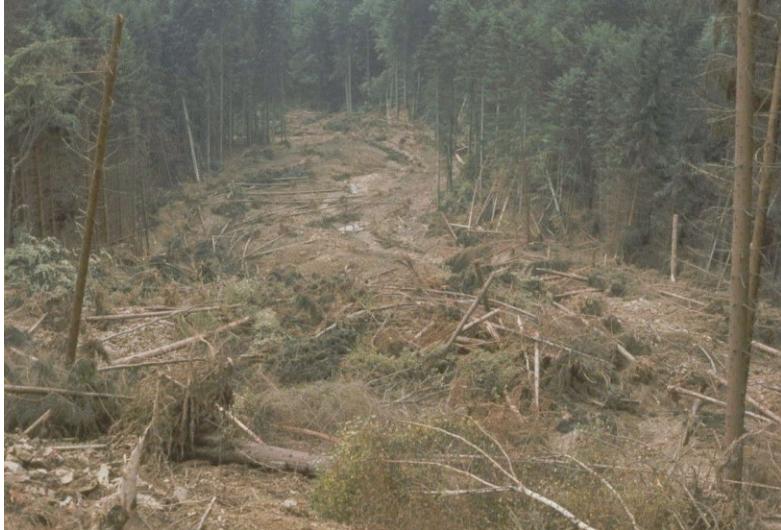
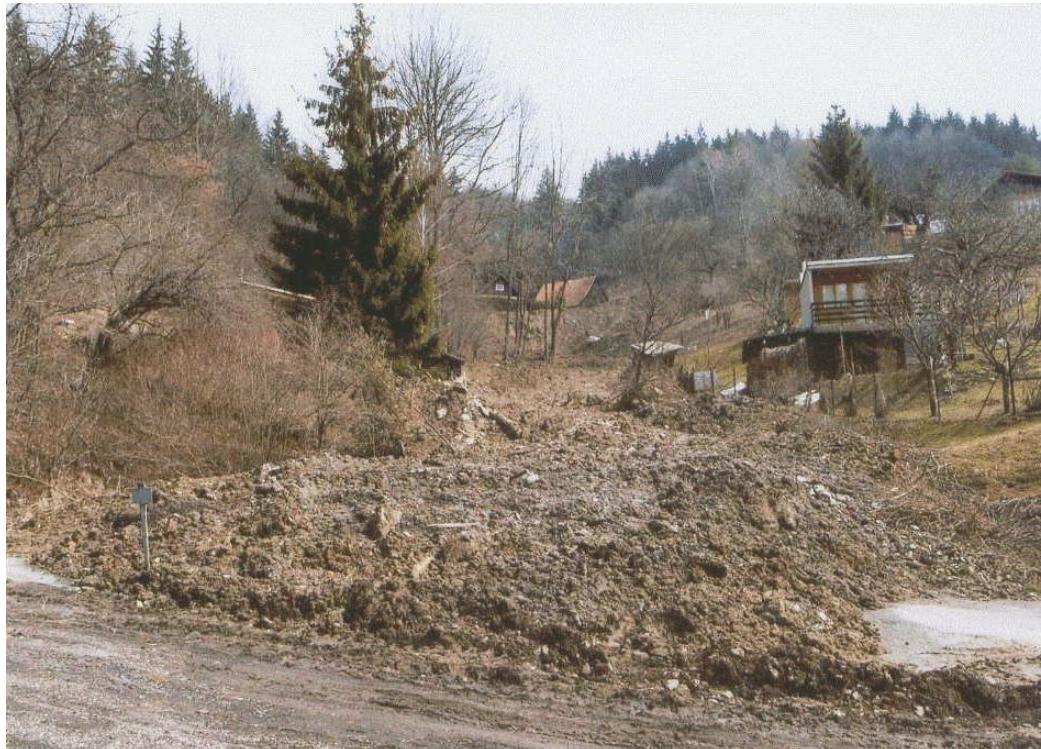
Stékání vodou prosycených povrchových partií pokryvných útvarů

v období tání sněhu a ledu nebo po nadměrných dešťových srážkách. Výsledné formy se v sovětské literatuře označují jako „oplyviny“, „splyvy“, v anglické jako „flowage“. Bývá postižena povrchová vrstva svahových hlín.

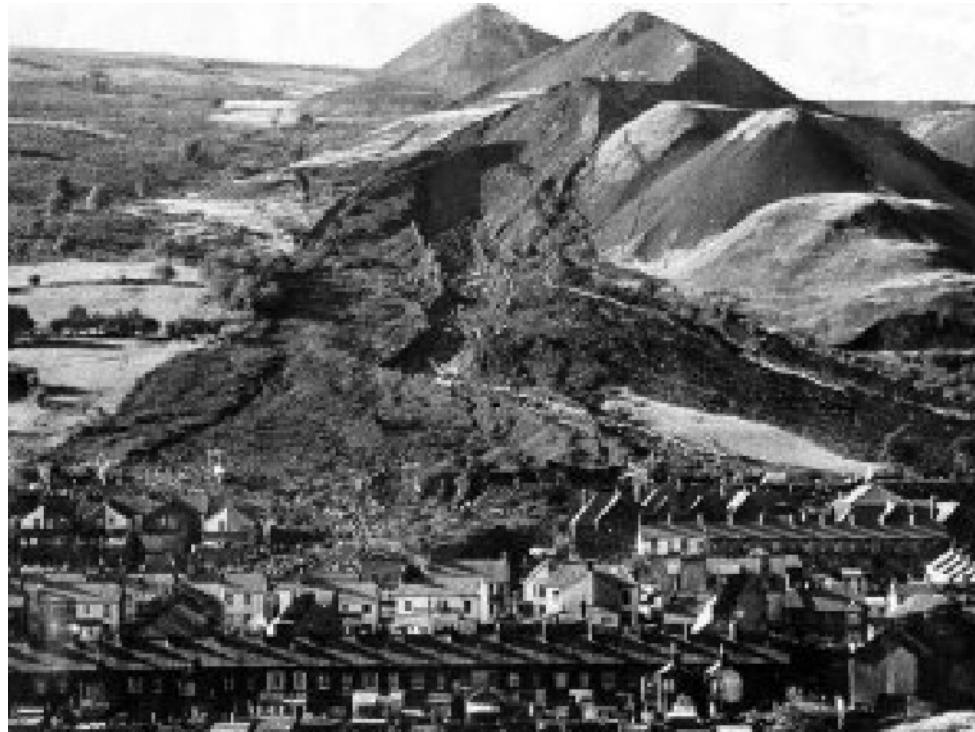
Klasický příklad **Aberfan** ve Walesu, haldy nad městem na svahu o sklonu 13o, mnoho pramenů, halda č. 7 nevhodně situována, v roce 1966 sesedání haldy, pokles vrcholu, bahenní proud rychlosť 15-30 km/hod, 10 m mocná vrstva na okraji města, zahynulo 144 obyvatel.

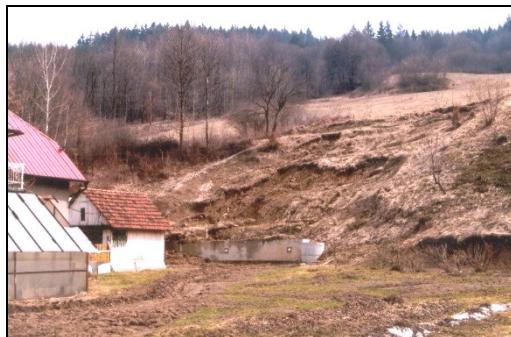
Růžďka aktivace sesuvu vzniklého v červenci 1997 (zařazen do III. kategorie a stabilizován. Rodinný dům pana Škrabánka. Stav 12.4.2006

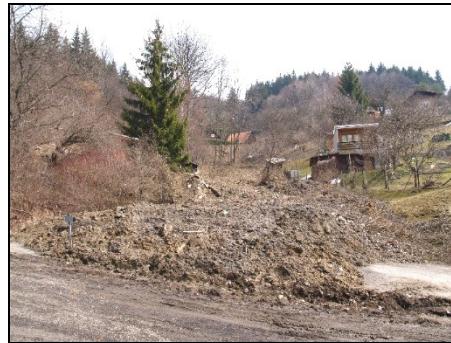
Vsetín – Za díly Délka zemního proud je 105 m, šířka dosahuje až 21 m v dolní části, ve střední části je proud užší 5-7 m. Mocnost akumulace v dolní části deformace je 2-2,5 m. Výška odlučné hrany je do 5 m . Stav 12.4.2006

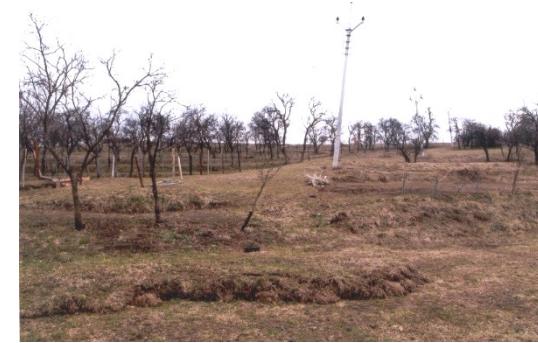
Lidečko –Račné aktivace starého sesuvního území. Sesuv dosahuje délku 90 m, šířku 12-13 m.. Stav 12.4.2006

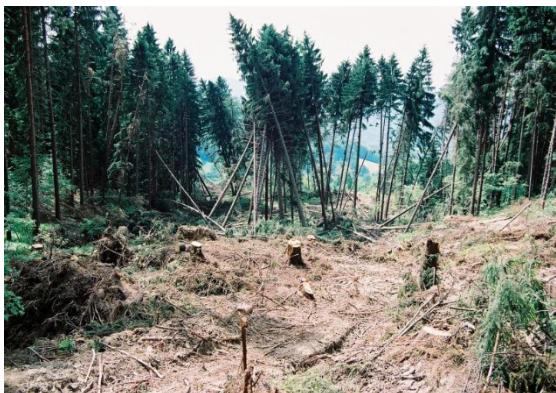
Odlučná oblast sesuvu Hluboče

Nejničivější sesuv - místní část Hluboče, Broumov-Bylnice, až 750 m dlouhý zemní proud, přecházející do bahnotoku, značné škody na lesních porostech, infrastruktuře

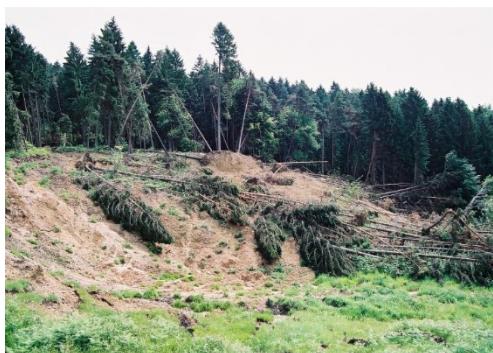
Střední transportní část svahové deformace

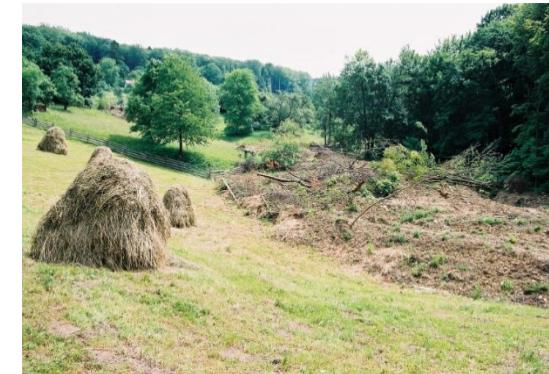
Akumulační část sesuvu

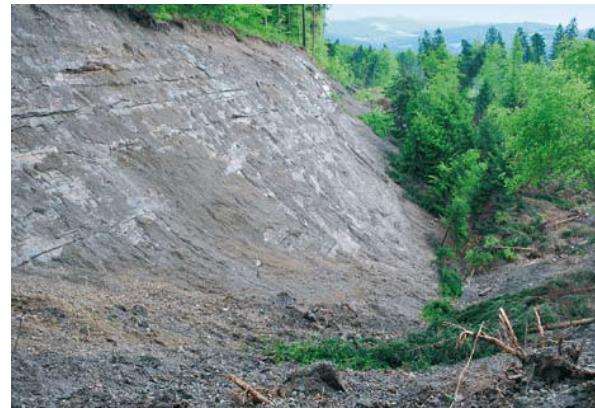
Až 30 m vysoká odlučná stěna sesuvu. Foto J. Klimeš

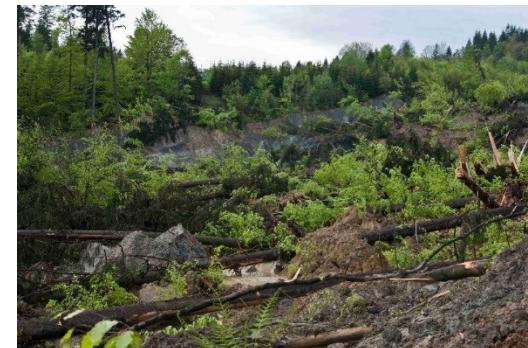
Střední část svahové deformace Gírová foto R. Bojko

Hluboká svahová deformace aktivována 18. května 2010 na jz. svahu Gírové. Spouštěcím faktorem byly extrémní srážky v období 15.- 18. května (244,6 mm srážek) s denním průměrem 61 mm/den.

Mohutná odlučná stěna až 25 m vysoká, celková délka sesuvu 1130 m, šířka 300 m, přemístěno 2,8 mil m³ sesuvné hmoty (Baroň a kol. 2011). Sesuv začíná ve výšce 730 m n. m. a končí v 570 m n. m. Sesuvem zasažená plocha je odhadována na 30–35 ha. Ohrožena komunikace do obce Hrčava, škody na lesních porostech.

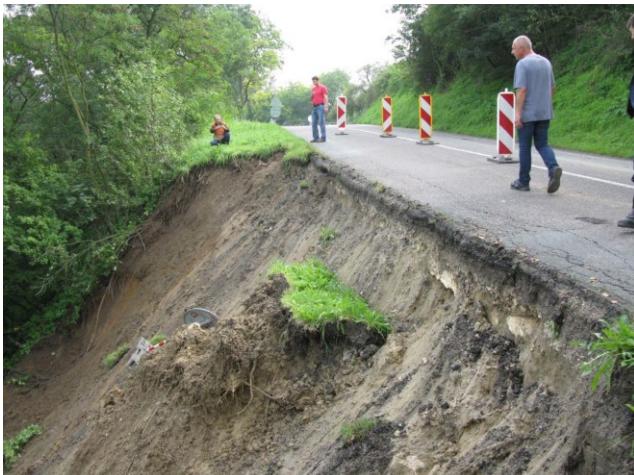
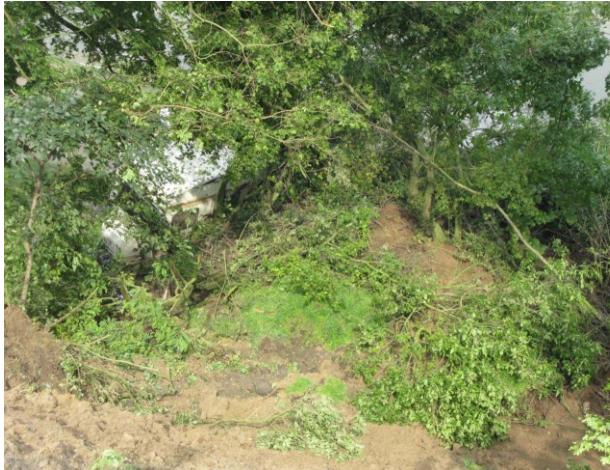
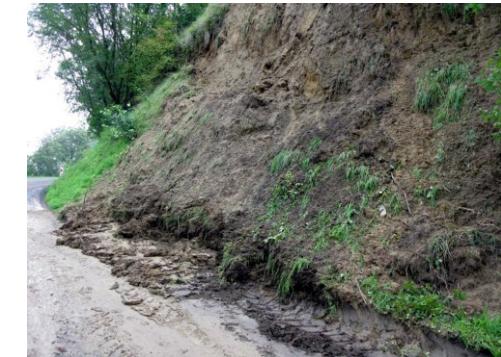
Sesuv východně Dolních Věstonic ohrožující komunikaci, v horní části vinohrady, ve spodní části rybářské karavany, pohrožení života či zdraví občanů. Frontální sesuvné území 320 m šířky a 70 metrů délky, zahrnuje dílčí aktivní mělce založený proudový sesuv. Je součástí rozsáhlé svahové hluboké svahové deformace.

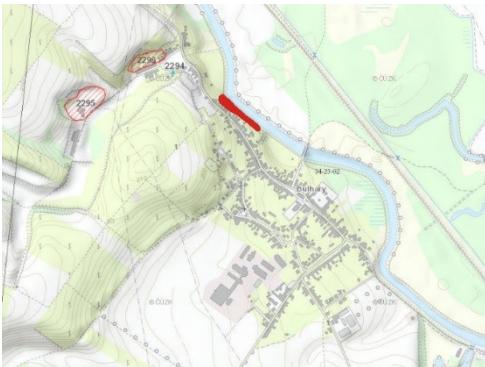
Lokalizace sesuvy Bulhary

Sesuv Bulhary - území je cca 300 m, přímo ohrožuje a trvale poškozuje rodinné domy a může ohrozit život či zdraví občanů. Evakuovány 2 domy a 7 občanů.
Doporučení přeložení koryta Dyje, přitížení paty svahu – zdroj ČGS.

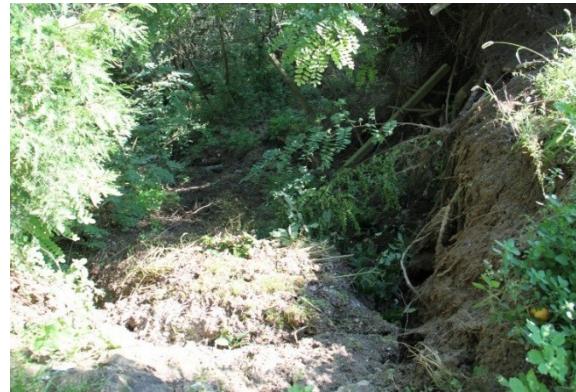
Foto R. Novotný ČGS 2014
Odlučná hrana až 3 m vysoká

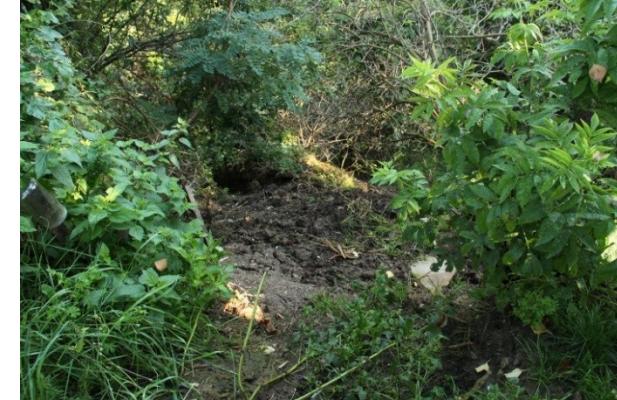
Odlučná oblast svahové deformace
Foto R. Novotný ČGS 2014

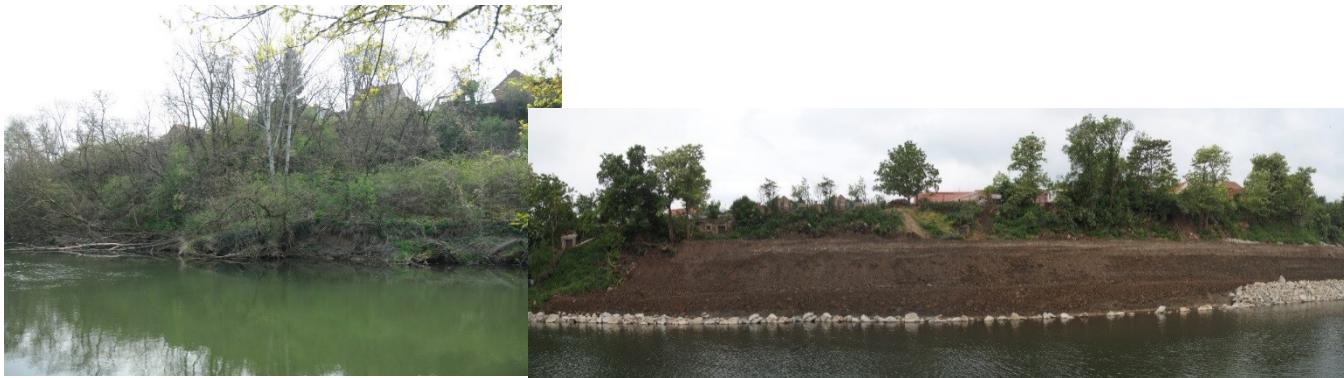
Celkový pohled na sesuvné území. Foto O. Krejčí

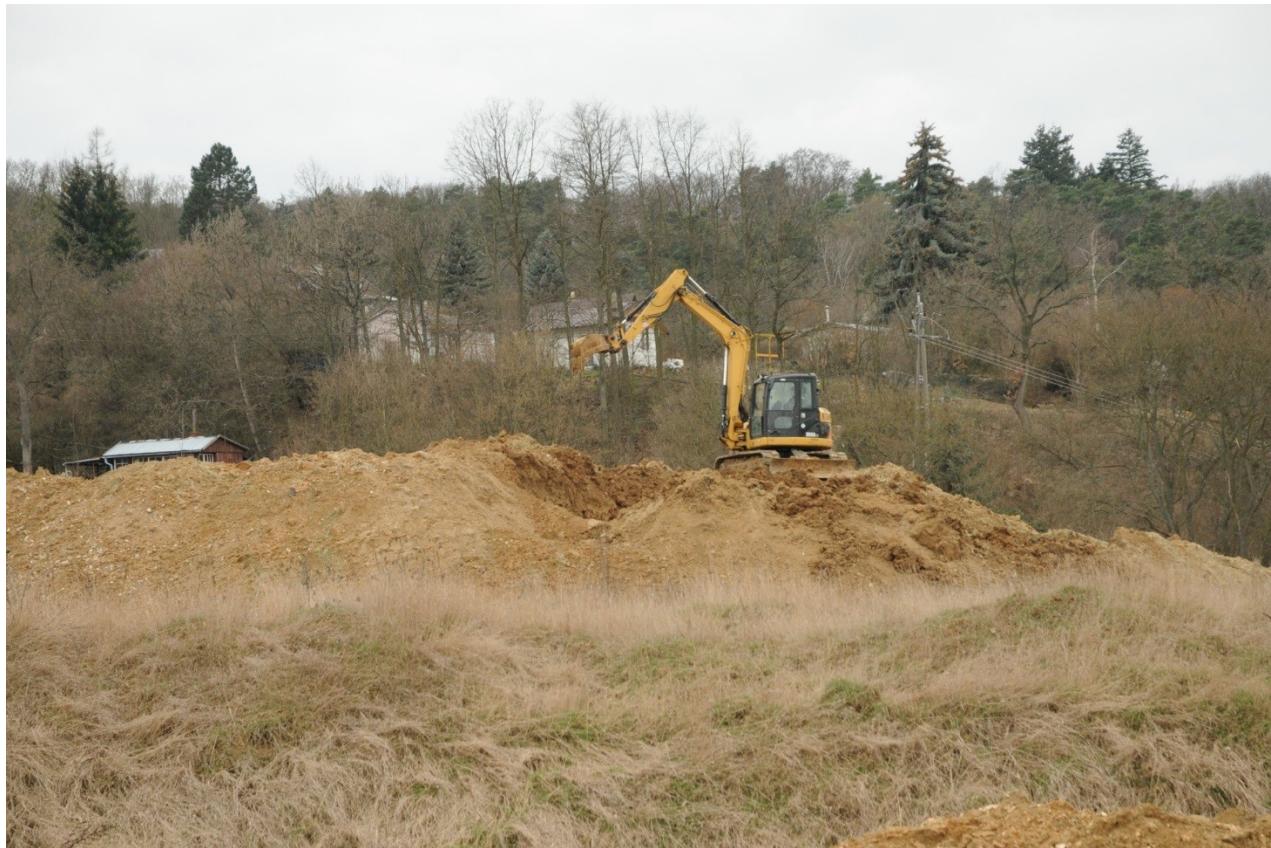
Vrtný průzkum 21.3. 2016

Skalní podloží zachyceno
v hloubce 24,6 m.
Pod jílovitými svahovými
hlínami až do hloubky
23,6 m se nacházejí jíly
(baden)

Smyková plocha
zachycena v hloubce 10
m.

Zároveň zahájeny sanační práce na haldě zeminy a komunikaci - 21.3.2016

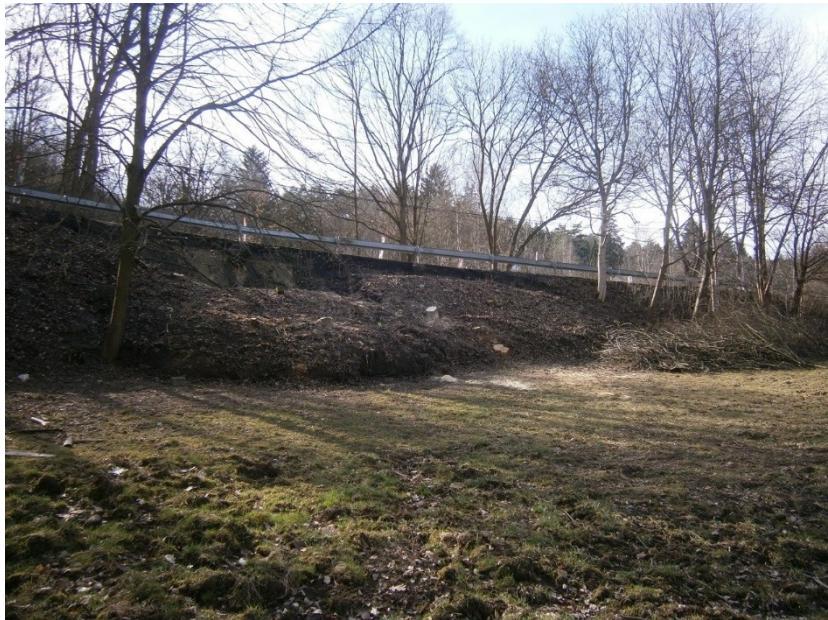
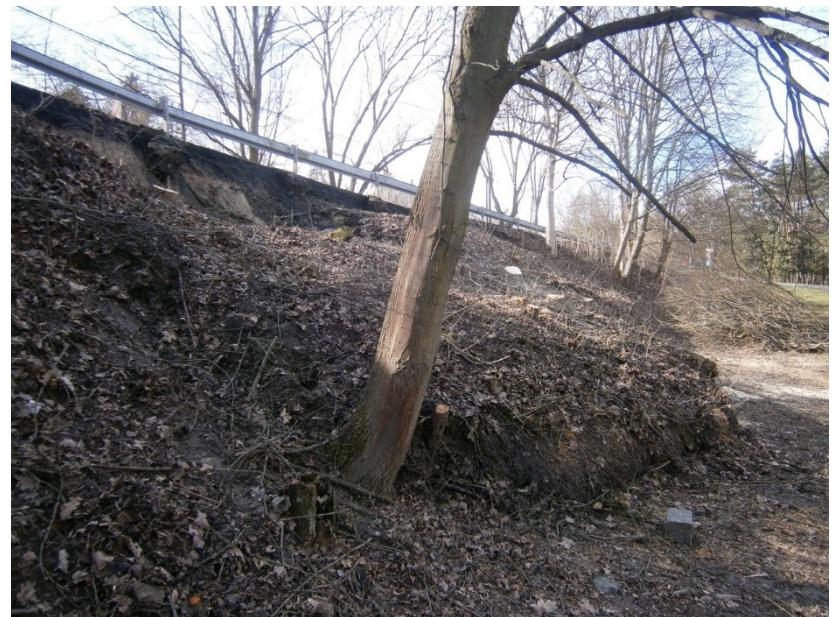
Stav 5.3.2016

Vznik po intenzivních deštích začátek března 2016 – násep přes údolí vodoteče, příkré svahy, zvodnění,

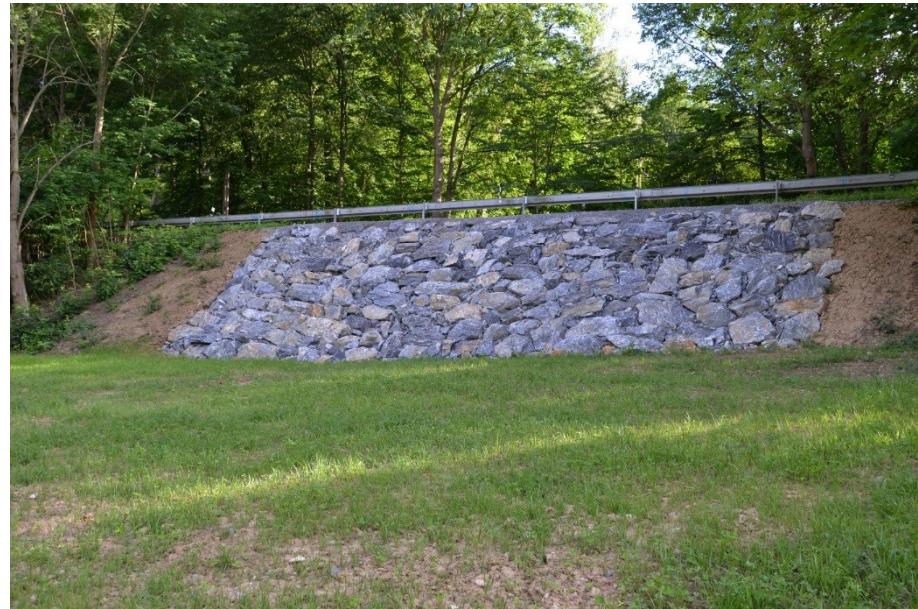
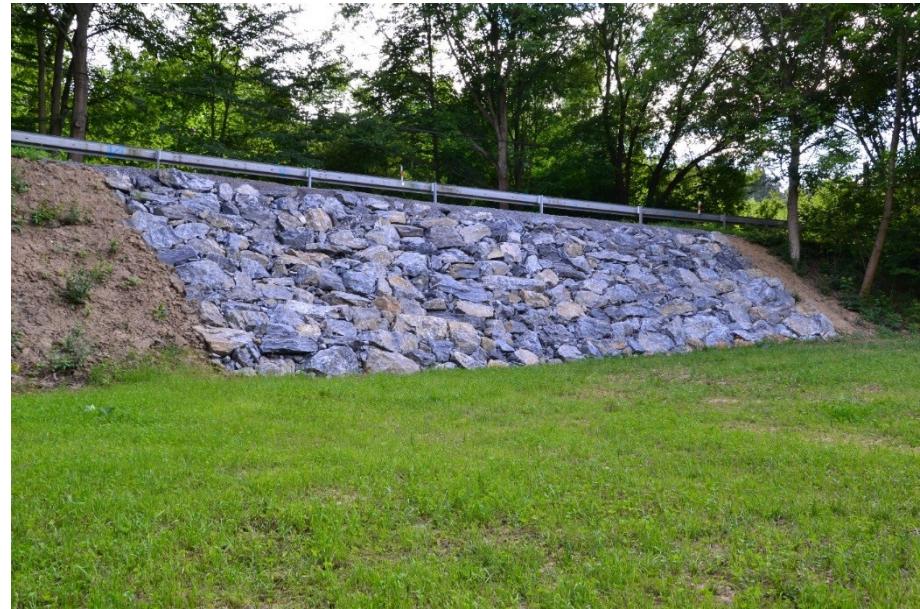
Stav 4.7.2016 - po provedené sanaci

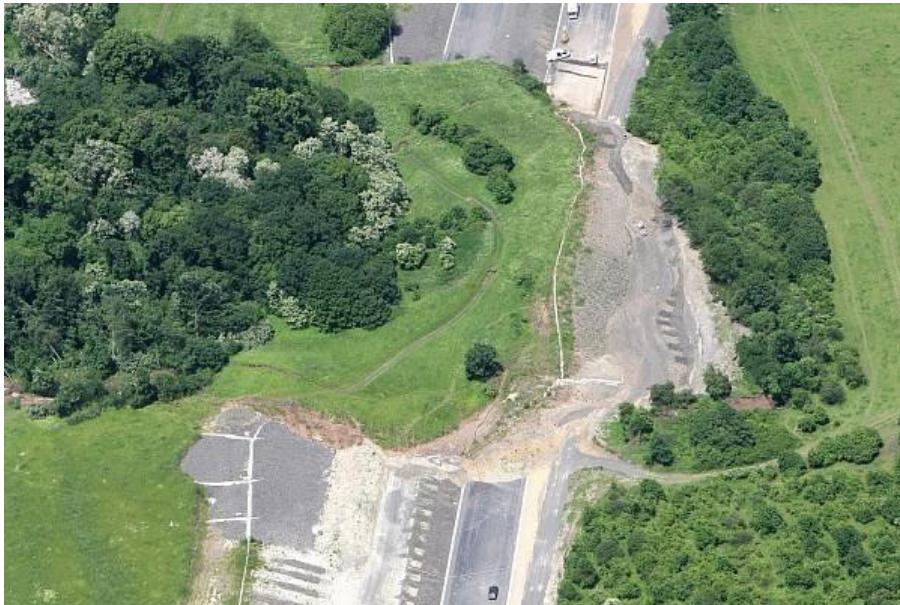
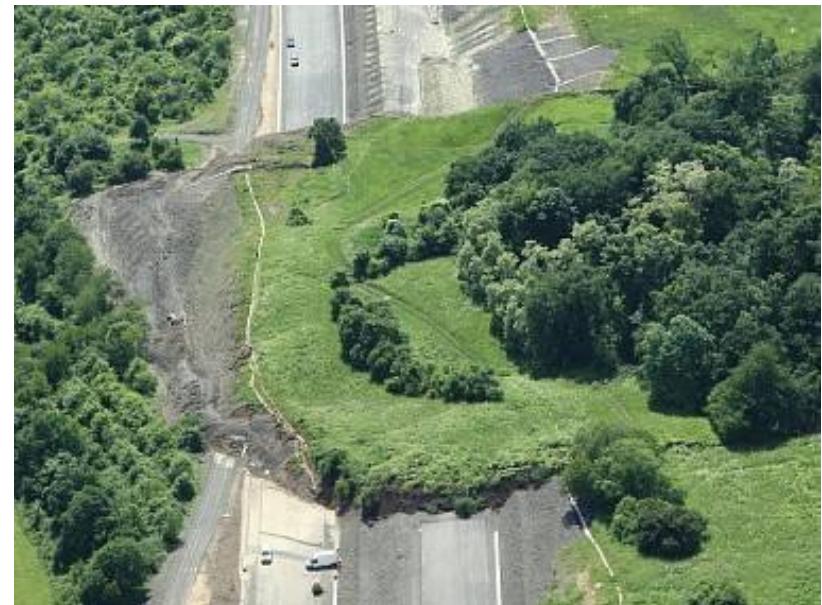
Zemní proudový sesuv po rovinné smykové ploše, délky až 470 metrů a šířky do 200 metrů. Podle přerušené kanalizace pod sesuvem lze předpokládat, že smyková plocha probíhá i pod dálničním tělesem. Aktivace vydatné dešťové srážky.

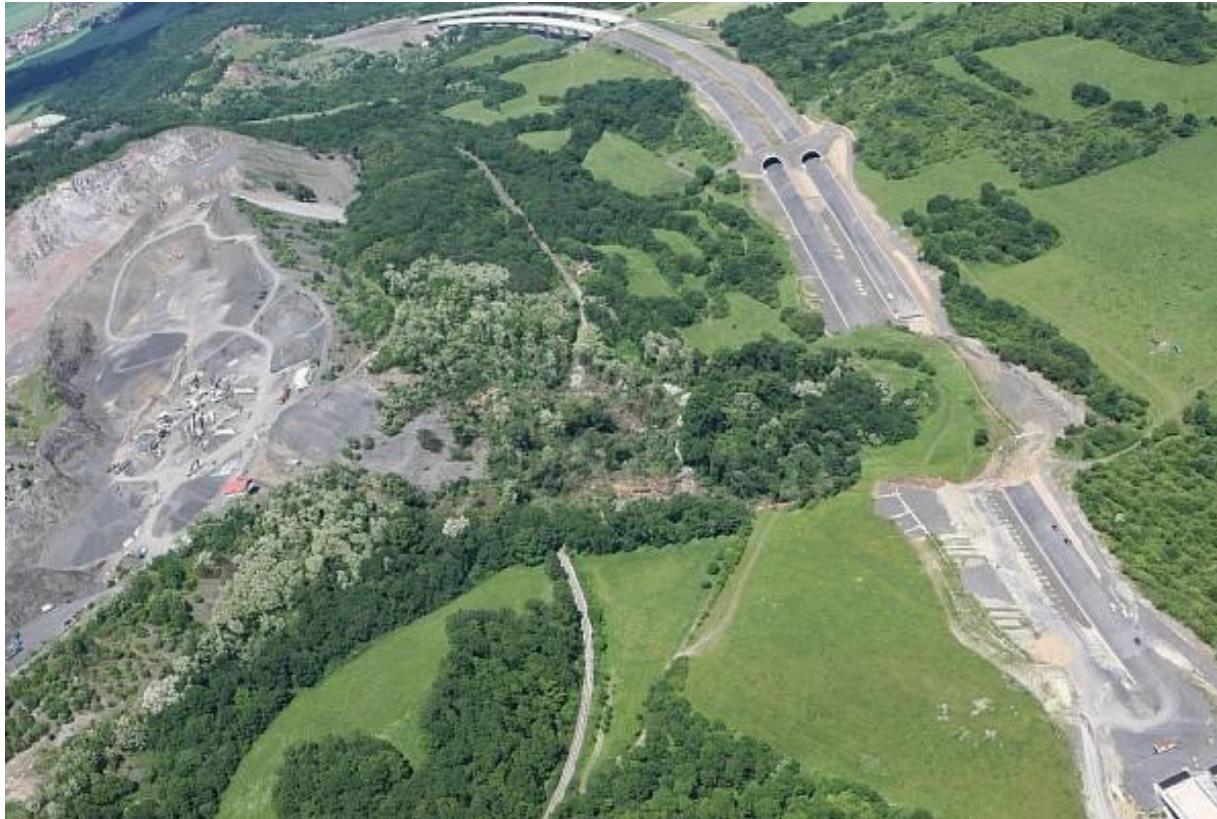
Odtěžení části sesuvu,
odvodnění, statické
zajištění tělesa dálnice

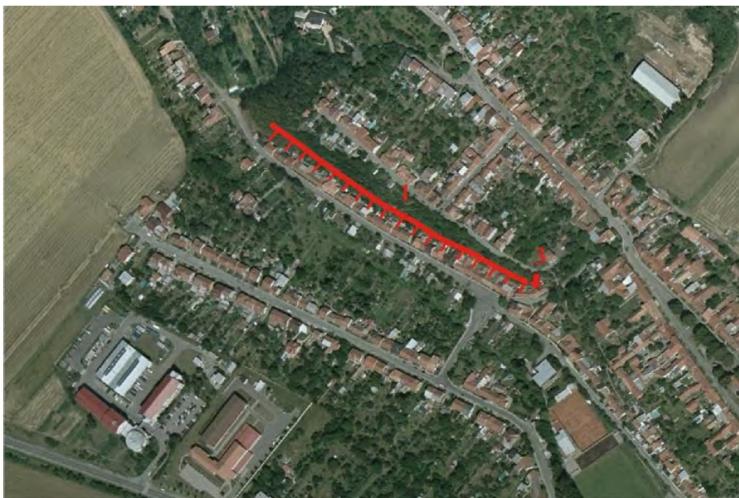
Příklad – skalní řícení Bosonohy – podle O. Krejčí a kol. 2015

Až 10 m vysoké skalní defilé (celková výška strmého svahu až 20 m) plutonické horniny brněnského masivu – středně zrnité biotitické granodiority. Tyto horniny jsou výrazně tektonicky postiženy. Skalní stěna je značně narušená. Výrazné zvětrání je patrné zejména ve svrchních partiích odkryvu. Rozpad granodioritů na písčité eluvium zasahuje až do hloubky více než jednoho metru. Povrch skalní stěny je značně narušen a vlivem povětrnostních změn (vítr, déšť) dochází běžně k opadu drobných úlomků. Některé části odkryvu jsou částečně zpevněny přístavbami v zadních traktech domů. - neustále ohroženy pádem jednotlivých úlomků (cm^3 až dm^3) nebo dokonce zřícením větších horninových hmot o velikosti až několika m^3 . Vegetace způsobuje svými kořeny rozevírání puklin a hlubokou erozi skalního defilé.

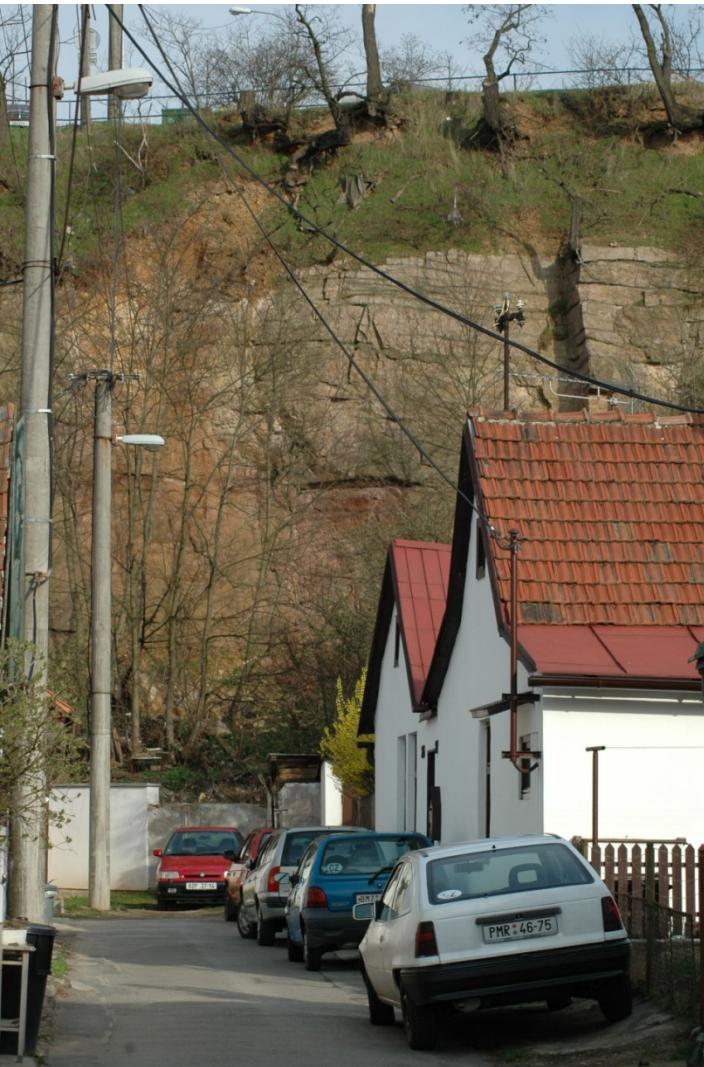
Kamenná kolonie Brno potenciální i aktivní skalní řícení
